febi  
24233

SWAG  
50 92 4233

Blue Print  
ADM593100C

to fit:  
Ford Various Models  
Mazda 121 96-03

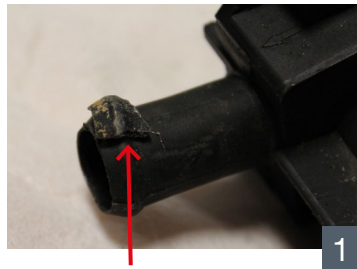
Altes Kunststoff  
Old plastic

**EN** Attention! When removing the old control valve, which is usually very brittle, the connectors often break up into small parts when the hoses are removed (Fig. 1). The fragments of plastic (Fig. 2) then remain in the hose and later accumulate at the narrowest point (the plunger) within the valve. Consequently, the plunger no longer seals tightly, or blocks completely, and the valve cannot regulate properly (Fig. 3). The result is that the control valve often fails again after running for a short period, even though it is actually capable of functioning. It is therefore imperative to check the cooling system for debris and to flush it out if necessary!

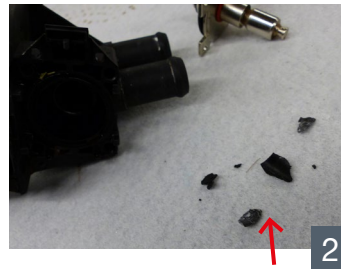
Bruchstücke  
Fragments

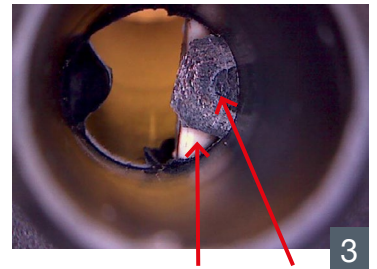
Ventil  
Valve

Kunststoffteil  
Plastic part
