DE Achtung!

Die Ausführung der Riemenscheibe wurde geändert! Der leichte Überstand der alten Riemenscheibe kann einen schnelleren Abrieb der Zahnriemenflanke verursachen. Der nun schräg ablaufenden Zahnriemen kann vorzeitig reißen und einen kapitalen Motorschaden verursachen. Überprüfen Sie vor dem Einbau dieses Zahnriemenkits unbedingt die Riemenscheibe und tauschen Sie diese ggf. aus (Opel 5614 430 plan)! Beachten Sie weiterhin, dass nach Austausch der Riemenscheibe das Kurbelwellenzahnrad (Opel 0614 546 / febi 33695 / SWAG 40 93 3695) und die Dehnschraube (Opel 0614 932 Torx) ebenfalls zu wechseln sind. In jedem Fall muss aber die Wasserpumpe (febi 24314 / SWAG 40 92 4314 für 1,4 l, 1,6 l / febi 18691 / SWAG 40 15 0029 für den 1,8 l Motor) ersetzt werden. Einbau darf nur durch geschultes Fachpersonal erfolgen! Änderungen und Irrtümer vorbehalten.

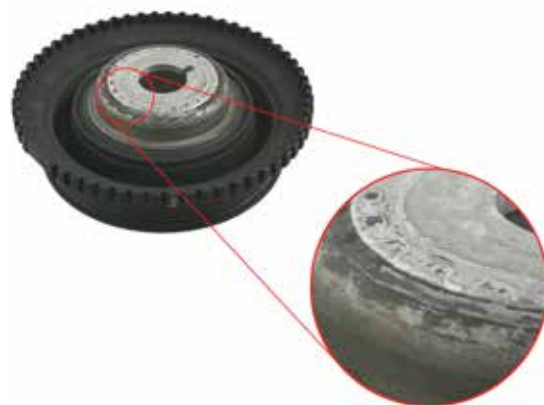
alt/old

The design of the belt pulley has been changed! The slight projection of the old belt pulley can cause a faster abrasion of the cog belt flank. The sloping cog belt could be torn prematurely and cause serious damage to the engine. Please check the cog belt kits before fitting and replace them if necessary (Opel 5614 430 plan). Please note that when you replace the cog belt pulley, you should replace the crankshaft cog wheel (Opel 0614 546 / febi 33695 / SWAG 40 93 3695) and the stretch bolt (Opel 0614 932 torx) as well. In any case, however, you must replace the water pump (febi 24314 / SWAG 40 92 4314 for 1.4l, 1.6l / febi 18691 / SWAG 40 15 0029 for 1.8 l engine). Fitting must only be performed by trained staff. Subject to alterations; errors and omissions excepted.

d'origine pour cette nouvelle poulie (si ce n'est pas déjà le cas) référence Opel 5614 430. Notez par ailleurs qu'après avoir remplacé la poulie d'entraînement à courroie, il faut également remplacer le pignon du vilebrequin (Opel 0614 546 / febi 33695 / SWAG 40 93 3695) et sa vis Torx (Opel 0614 932). Enfin, la pompe à eau (febi 24314 / SWAG 40 92 4314 pour 1,4 l, 1,6 l / et febi 18691 / SWAG 40 15 0029 pour le moteur 1,8 l) doit être remplacée dans tous les cas. Montage effectué uniquement par des mécaniciens compétents et formés ! Sous réserve de modifications ou d'erreurs.
