febi 183696

różne modele marki Peugeot/Citroën/DS, Vauxhall/Opel oraz Toyota wyposażone w trzycylindrowy silnik 1,2 l

Pasek rozrządu

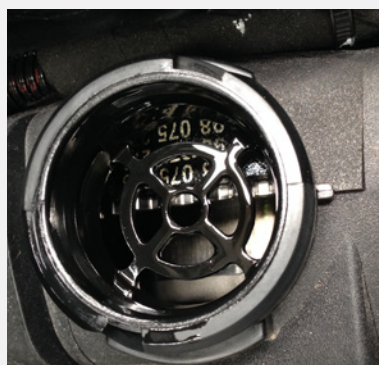
Zdjęcie 1

Przedwczesne starzenie i ubytki materiału, z którego wykonany jest pasek rozrządu, mogą doprowadzić do utraty ciśnienia oleju w silniku oraz zapalenia się kontrolki ostrzegawczej na tablicy rozdzielczej. Ponadto w module sterującym silnika można odczytać zapamiętane kody błędów P15A0, P15A1 oraz P15A8.

Silnik o pojemności 1,2 litra Grupy PSA jest wyposażony w pasek rozrządu pracujący w oleju. Niekiedy w trakcie eksploatacji dochodzi do przedwczesnego starzenia i ubytków paska rozrządu, co skutkuje zatykaniem kanałów olejowych. To z kolei grozi poważnym uszkodzeniem silnika i/lub przerwania zasilania podciśnieniowego układu wspomagania hamulców.

W przypadku każdego modelu pojazdu kluczowe znaczenie ma przestrzeganie zalecanych przez producenta interwałów wymiany oraz regularnych przeglądów. Weryfikacja historii serwisowej ma bardzo ważne znaczenie, ponieważ w trakcie produkcji tego silnika zmianie uległy zalecenia odnośnie wymiany paska rozrządu (w zależności od marki, modelu oraz daty produkcji). Ponadto podczas każdego przeglądu okresowego należy dokonać wzrokowej kontroli paska rozrządu oraz stosować zalecany olej silnikowy (Zdj. 1).

Jeżeli stwierdzone zostaną ubytki materiału paska rozrządu, silnik należy poddać gruntowej inspekcji. Elementami podatnymi na ewentualne uszkodzenia są: filtr siatkowy pompy oleju silnika, filtr oleju pompy wakuometrycznej, filtry układu regulacji faz rozrządu oraz mocowanie wałków rozrządu. Po ustaleniu, które elementy zostały uszkodzone (w wyniku zatkania kanałów olejowych kawałkami materiału paska rozrządu), należy je koniecznie wymienić.
