Boletim técnico

TCK119 & TCK323 - Leia antes da instalação

TB0033

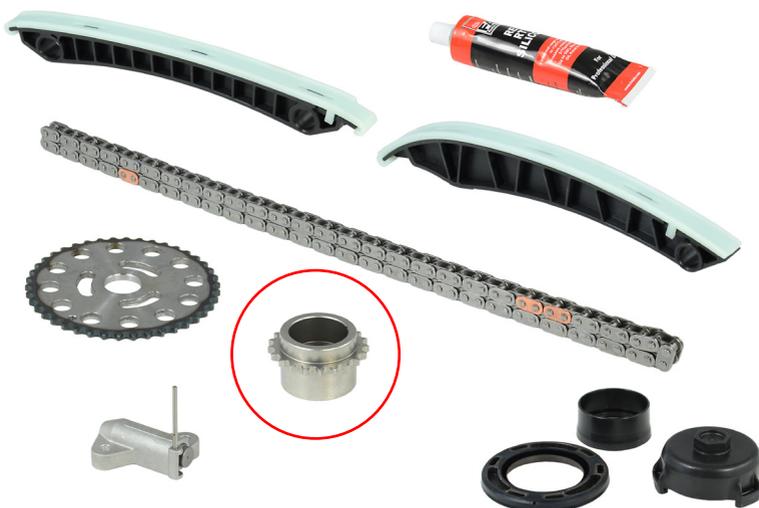
Se a roda dentada da cambota incorreta for instalada, a polia da cambota ficará desalinhada, impedindo a instalação da (s) correia (s) de transmissão auxiliar (es).

TCK119
38mm
Roda dentada

TCK323
33mm
Roda dentada

Verifique se a roda dentada da cambota que está sendo removida corresponde à roda dentada neste kit.
