## Ausgabe Nr. 04/2020

### Scheinbare Undichtigkeit bei MAN-Kühlmittelkühlern

Issue no. 04/2020

Apparent leakage in MAN radiators

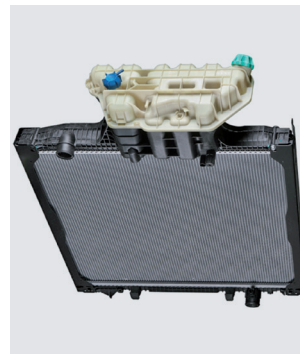
Abbildung 1: MAN-Kühlmittelkühler mit Ausgleichsbehälter

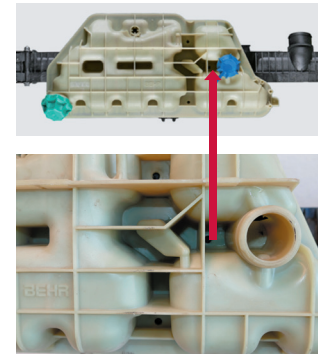
Abbildung 2: Ausgleichsbehälter mit Sicken und Ablauföffnungen

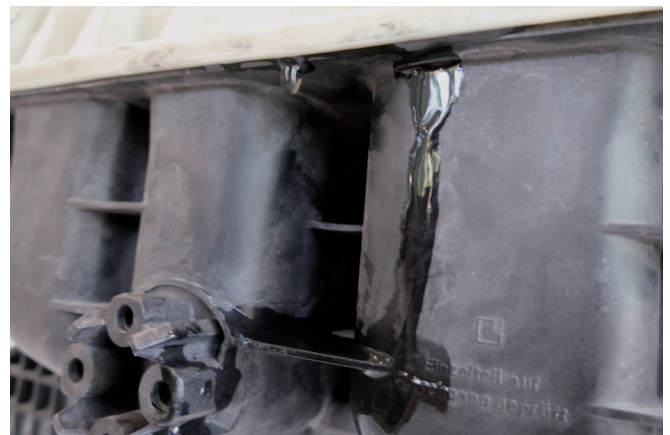
Bei den genannten Kühlmittelkühlern bilden Kühler und Ausgleichsbehälter eine Einheit. Wird der Ausgleichsbehälter überfüllt, entweicht mit steigender Motortemperatur bzw. steigendem Systemdruck überschüssiges Kühlmittel über das Druckausgleichsventil des blauen Verschlussdeckels. Das oben ausgetretene oder beim Befüllen neben die Einfüllöffnung gelaufene Kühlmittel fließt über Ablaufkanäle nach unten und tritt zwischen Kühler und Ausgleichsbehälter wieder aus – was dann fälschlicherweise als Undichtigkeit interpretiert werden kann.

Abbildung 3: Übergelaufenes Kühlmittel tritt im Bereich der Trennfuge am Ausgleichsbehälter wieder aus

Bei der Befüllung des Kühlsystems muss sorgfältig gearbeitet und auf die korrekte Kühlmittelmenge geachtet werden. Zudem verschleißt Kühlmittel und sollte daher regelmäßig nach den Vorgaben des Herstellers ersetzt werden, um Korrosion, Kalk, Kavitation und Ablagerungen im Kühlsystem zu vermeiden. Eine sorgfältige Entlüftung des Kühlsystems beugt Fehlfunktionen aufgrund von Lufteinschlüssen vor.

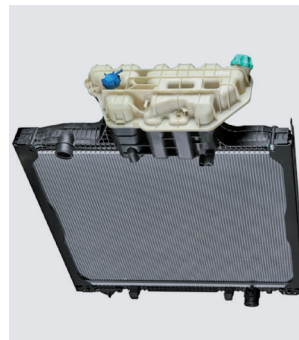
Figure 1: MAN radiator with compensating tank

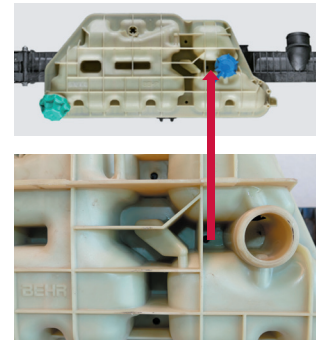
Figure 2: Compensating tank with beads and drain openings

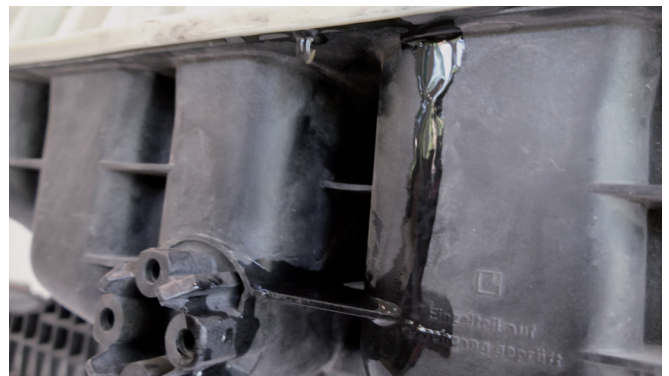
In the abovementioned radiators, the cooler and expansion tank form a single unit. If the expansion tank is overfilled, excess coolant escapes via the pressure compensation valve of the blue cap as the engine temperature or system pressure rises. Coolant that has escaped at the top or has run next to the fill port during filling flows downward via drainage channels and escapes again between the cooler and the expansion tank—which can then be incorrectly interpreted as a leak.

Figure 3: Excess coolant escaping again around the joint face on the expansion tank

When filling the cooling system, it is important to proceed carefully and ensure the correct quantity of coolant is used. Coolant is also subject to wear and tear and should therefore be replaced regularly according to the manufacturer's specifications to prevent corrosion, lime, cavitation, and deposits in the cooling system. Careful venting of the cooling system prevents malfunctions due to entrapped air.

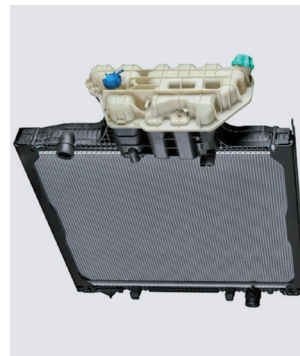
Εικόνα 1: Ψυγείο ψυκτικού MAN με δοχείο διαστολής

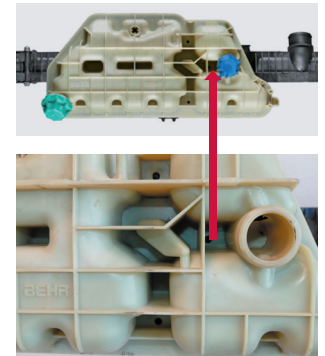
Εικόνα 2: Δοχείο διαστολής με πτυχώσεις και ανοίγματα απορροής

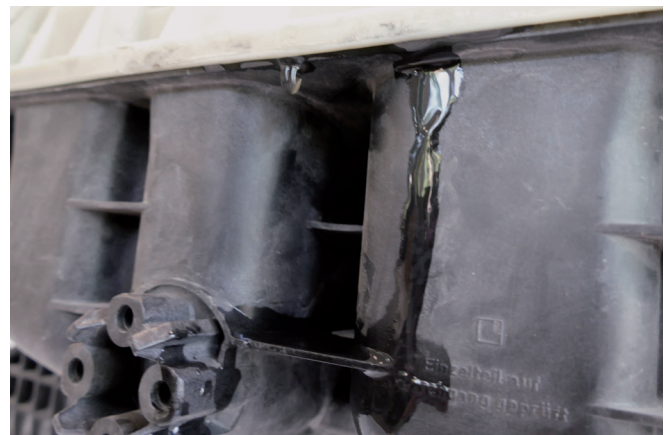
Στα προαναφερθέντα ψυγεία ψυκτικού, το ψυγείο και το δοχείο διαστολής αποτελούν ενιαία μονάδα. Εάν υπερπληρωθεί το δοχείο διαστολής, τότε το υπερβάλλον ψυκτικό διαφεύγει, όταν ανεβαίνει η θερμοκρασία του κινητήρα ή η πίεση του συστήματος, μέσω της βαλβίδας εξισορρόπησης πίεσης του μπλε καπακιού ασφάλισης. Το ψυκτικό που εξέρχεται επάνω ή κατά την πλήρωση δίπλα στο άνοιγμα πλήρωσης ρέει μέσω καναλιών απορροής προς τα κάτω και εξέρχεται ξανά μεταξύ ψυγείου και δοχείου διαστολής – πράγμα το οποίο μπορεί εσφαλμένα να ερμηνευτεί ως διαρροή.

Εικόνα 3: Το υπερβάλλον ψυκτικό εξέρχεται ξανά στην περιοχή του διαχωριστικού αρμού στο δοχείο διαστολής

Κατά την πλήρωση του συστήματος ψύξης πρέπει να γίνεται προσεκτική εργασία και να δίνεται προσοχή στη σωστή ποσότητα ψυκτικού. Επίσης, το ψυκτικό φθείρεται και πρέπει να αντικαθίσταται τακτικά σύμφωνα με τις οδηγίες του κατασκευαστή, έτσι ώστε να αποφεύγονται διάβρωση, άλατα, σπηλαιώση από διάβρωση και επικαθίσεις στο σύστημα ψύξης. Η σχολαστική εξαέρωση του συστήματος ψύξης προλαμβάνει δυσλειτουργίες εξαιτίας αέρα που έχει εγκλωβιστεί.

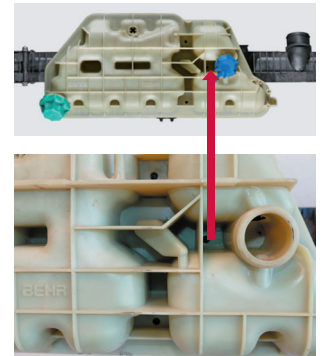
Figura 2: Depósito de expansión con molduras y orificios de salida

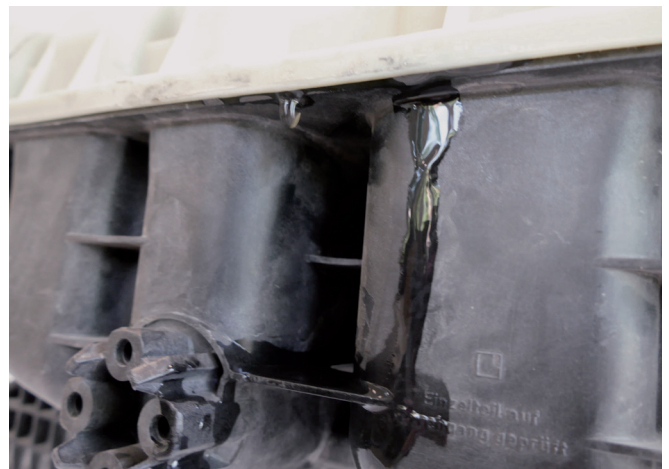
En los radiadores de refrigerante mencionados, el radiador y el depósito de expansión forman una unidad. Si el depósito de expansión se llena en exceso, con el incremento de la temperatura del motor y/o de la presión del sistema, el refrigerante excedente escapa por la válvula de compensación de presión de la tapa de cierre azul. El refrigerante que ha rebosado por arriba o que, al rellenar, ha quedado junto al orificio de llenado, fluye hacia abajo por los canales de descarga y vuelve a salir entre el radiador y el depósito de expansión, lo que erróneamente puede ser interpretado como fuga.

Figura 3: El refrigerante rebosa y vuelve a salir por la zona de la junta del depósito de expansión

Al rellenar el sistema de refrigeración, debe procederse con cuidado y observarse la cantidad correcta de refrigerante. Además, el refrigerante se deteriora, por lo que debe cambiarse en intervalos regulares y teniendo en cuenta las especificaciones del fabricante para evitar corrosión, cal, cavitación y sedimentos en el sistema de refrigeración. Una minuciosa purga de aire del sistema de refrigeración evita un funcionamiento defectuoso provocado por burbujas de aire.

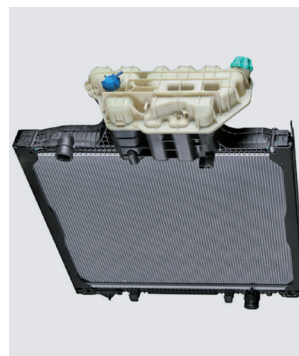
Figure 1 : Radiateur de refroidissement MAN avec vase d'expansion.

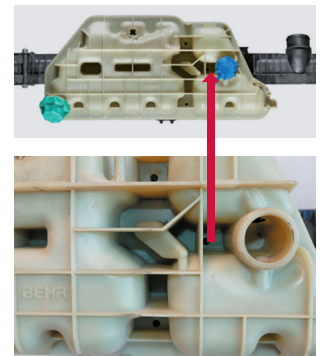
Figure 2 : Vase d'expansion avec moulures et orifices d'écoulement.

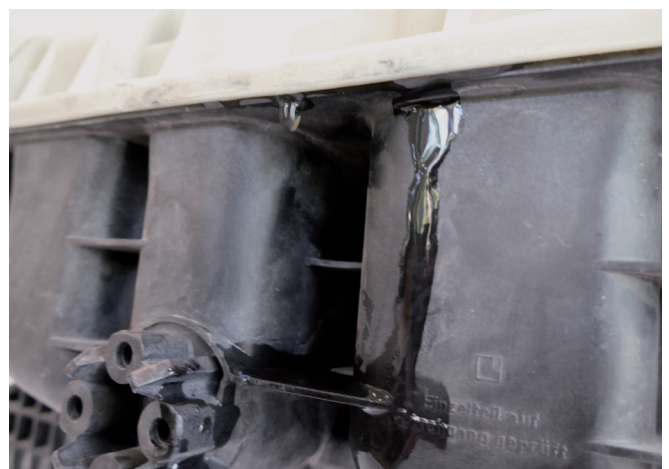
Sur ces modèles de radiateurs de refroidissement, le radiateur et le vase d'expansion forment un seul bloc. Si le vase d'expansion est trop plein, l'excès de liquide de refroidissement s'échappe par la soupape d'expansion du couvercle de fermeture bleu lorsque la température du moteur ou la pression du système augmentent. Le liquide de refroidissement qui s'est échappé par le haut ou a coulé à côté de l'orifice de remplissage pendant le remplissage s'écoule vers le bas par des canaux d'écoulement et ressort entre le radiateur et le vase d'expansion, ce qui peut être interprété à tort comme une fuite.

Figure 3 : L'excès de liquide de refroidissement ressort dans la zone du joint de séparation au niveau du vase d'expansion.

Lors du remplissage du système de refroidissement, il convient de procéder avec soin et de respecter la quantité correcte de liquide de refroidissement. De plus, le liquide de refroidissement s'altère avec le temps et doit par conséquent être vidangé régulièrement conformément aux directives du constructeur afin de prévenir la corrosion, le calcaire, la cavitation et les dépôts dans le système de refroidissement. Une purge minutieuse du système de refroidissement permet d'éviter les dysfonctionnements dus à la présence d'air emprisonné.

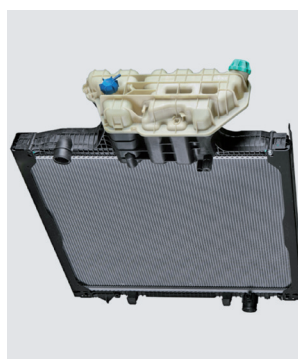
Zdjęcie 1: Chłodnica chłodziwa ze zbiornikiem wyrównawczym w pojeździe MAN

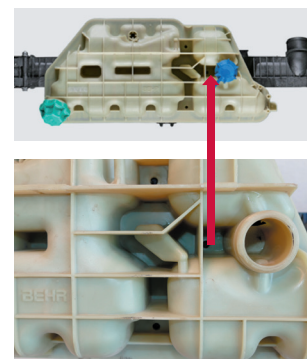
Zdjęcie 2: Zbiornik wyrównawczy z rowkami i otworami wypływowymi

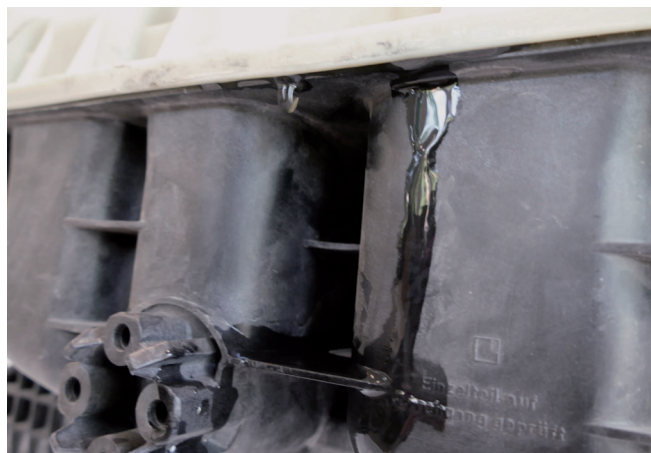
W wyszczególnionych chłodnicach chłodziwa podzespół chłodnicy i podzespół zbiornika wyrównawczego tworzą kompletny moduł. Gdy zbiornik wyrównawczy zostanie przepelniony, wraz ze wzrostem temperatury silnika (lub ciśnienia w układzie) nadmiar chłodziwa wypłynie przez zawór wyrównawczy ciśnienia na niebieskiej pokrywie zamykającej. Chłodziwo wypływające na górze lub rozlane podczas napełniania obok otworu wlewu spłynie przez kanały odpływowe w dół i ponownie wypłynie między chłodnicą i zbiornikiem wyrównawczym – co może być omyłkowo uznane za nieszczelność.

Zdjęcie 3: Wypływające chłodziwo wycieka w obszarze łączenia na zbiorniku wyrównawczym

Podczas napełniania układu chłodzenia należy zachować staranność i zwrócić uwagę na prawidłową ilość chłodziwa. Ponadto chłodziwo podlega zużyciu i dlatego należy je regularnie wymieniać zgodnie z zaleceniami producenta, aby uniknąć powstawania korozji, kawitacji, osadów wapiennych i innych w układzie chłodzenia. Staranne odpowietrzenie układu chłodzenia chroni przed wadliwym działaniem powodowanym przez kieszenie powietrzne.

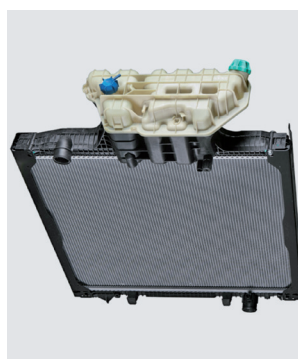
Рисунок 1: Радиатор охлаждающей жидкости для MAN с расширительным баком

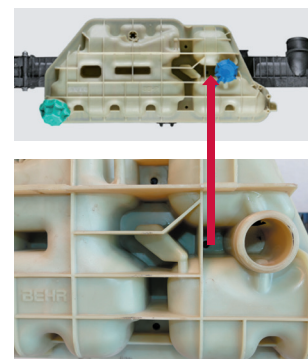
Рисунок 2: Расширительный бак с желобками и дренажными отверстиями

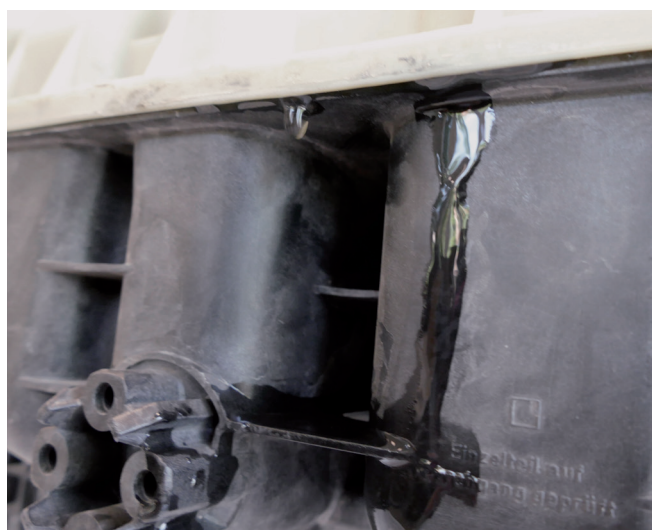
В этих радиаторах охлаждающей жидкости сам радиатор и расширительный бак представляют собой один узел. Если расширительный бак переполняется, то при повышении температуры двигателя или увеличении системного давления излишняя охлаждающая жидкость будет выходить через уравнительный клапан на синей радиаторной крышке. Выходящая наверх или скопившаяся при заполнении около заливочного отверстия охлаждающая жидкость стекает через дренажные отверстия и попадает на участок между радиатором и расширительным баком — это можно ошибочно принять за нарушение герметичности детали.

Рисунок 3: Выход излишней охлаждающей жидкости около соединительного шва на расширительном баке

При заправке системы охлаждения следует работать аккуратно и заливать охлаждающую жидкость только в требуемом количестве. Кроме того, охлаждающая жидкость подвержена износу. Для предотвращения развития коррозии, известкования, возникновения кавитации и отложений в системе охлаждения необходимо регулярно проводить замену охлаждающей жидкости в соответствии с предписаниями производителя. Тщательное удаление воздуха из контура охлаждающей жидкости препятствует возникновению сбоев в системе, вызванных воздушными пробками.

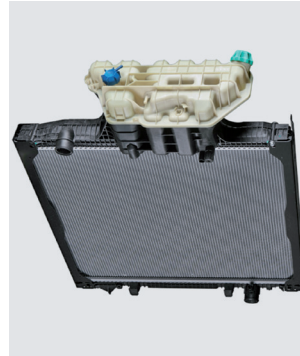
Resim 1: Genişleme hazneli MAN soğutma sıvısı radyatörleri

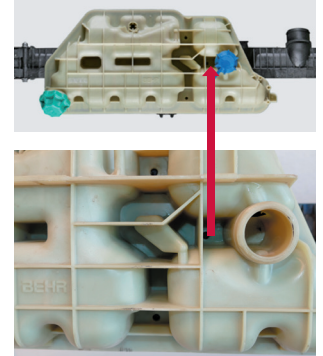
Resim 2: Oluklu ve gider delikli genişleme hazneleri

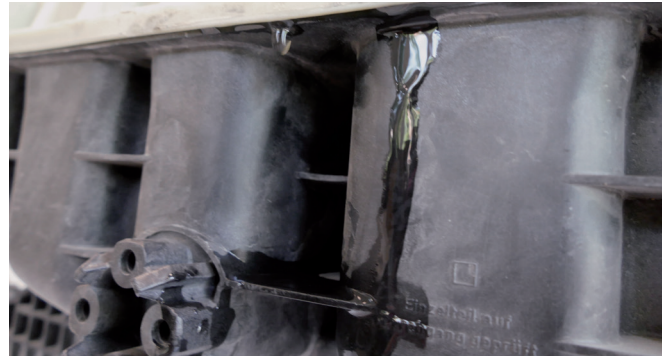
Belirtilen soğutma sıvısı radyatörlerinde, radyatör ve genişleme haznesi bir ünite oluşturur. Genişleme haznesi aşırı doldurulduğunda, motor sıcaklığının veya sistem basıncının artmasıyla birlikte fazla gelen soğutma sıvısı, mavi kapağın basınç dengeleme valfinden dışarı sızar. Üstten dışarı sızan veya doldurma sırasında doldurma deliğinin yanına akan soğutma sıvısı, tahliye kanallarından aşağıya akar ve radyatörle genişleme haznesinin arasından tekrar dışarı sızar ve bu da yanlışlıkla sızıntı olarak yorumlanabilir.

Resim 3: Taşan soğutma sıvısı, genişleme haznesindeki ayırma hattı alanından tekrar dışarı sızar

Soğutma sistemini doldurma sırasında titiz çalışılmalı ve doğru soğutma sıvısı miktarına dikkat edilmelidir. Ayrıca soğutma sıvısı aşınır ve bu nedenle soğutma sistemindeki korozyon, kireç, kavitasyon ve birikintileri önlemek için, düzenli olarak ve üretici firma talimatlarına uygun bir şekilde yenilenmesi gerekir. Soğutma sisteminin düzgün bir şekilde havalandırılması, içinde kalan hava ceplerinden kaynaklanan hatalı fonksiyonları önler.
