Issue no. 7/2016: Foreign object damage in the turbocharger

If a new turbocharger exhibits poor performance immediately following a repair, this may be connected with foreign object damage in the compressor caused by previous damage.

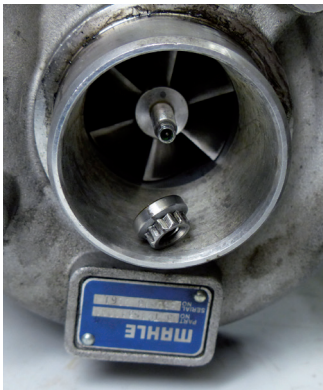
Abbildung 1

Bei einem Ausfall durch z. B. mangelhafte Schmierung kann sich aufgrund des Festfressens der Radiallager und des sofortigen Abbremsens der Welle, die Mutter des Verdichters lösen (siehe Abbildung 1). Diese wird manchmal bis in den Luftfilterkasten geschleudert, bleibt dort liegen und wird im schlechtesten Fall während der Reparatur nicht entdeckt (siehe Abbildung 2).

WICHTIG! Die gelöste Mutter des Verdichterrades muss unbedingt gefunden und entfernt werden. Die gesamte Ansaugstrecke sollte genau geprüft und der Luftfiltereinsatz immer ausgetauscht werden! Zudem ist es dringend notwendig die gesamte Ladeluftstrecke gründlich zu reinigen und den Ladeluftkühler zu ersetzen!

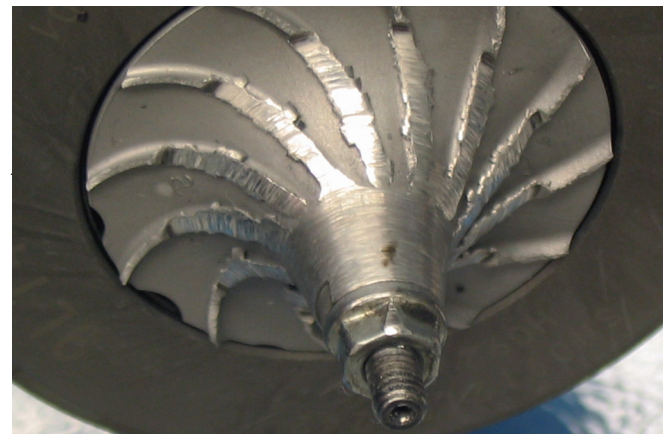
Abbildung 3

Im Fahrbetrieb gelangt die lose Mutter dann in den Ansaugtrakt des neuen Turboladers und zerstört dort das empfindliche Aluminium-Verdichterrad (siehe Abbildung 3). Der neue Lader kann so die Ansaugluft nicht mehr verdichten und das Fahrzeug hat keine Leistung.

Fremdkörperschäden sind der häufigste Grund für Wiederholreparaturen, da Späne und Bruchstücke in die Ladeluftstrecke gelangen und nicht sorgfältig entfernt werden.

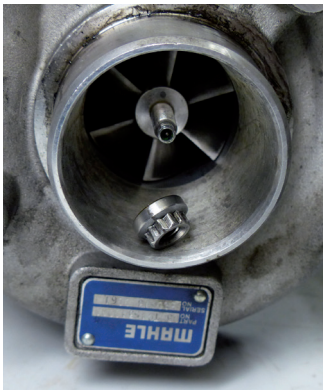
Figure 1

In the event of failure due to insufficient lubrication, the compressor nut may become loose (see Fig. 1) as a result of seizing of the radial bearing and immediate deceleration of the shaft. In some cases, the nut is flung into the air filter housing, where it remains and—in the worst-case scenario—is not discovered during the repair (see Fig. 2).

IMPORTANT! It is crucial that the loose impeller nut be found and removed. The entire intake section should be examined closely and the air filter element must always be replaced! It is also imperative that the complete charge air line be thoroughly cleaned and the intercooler replaced!

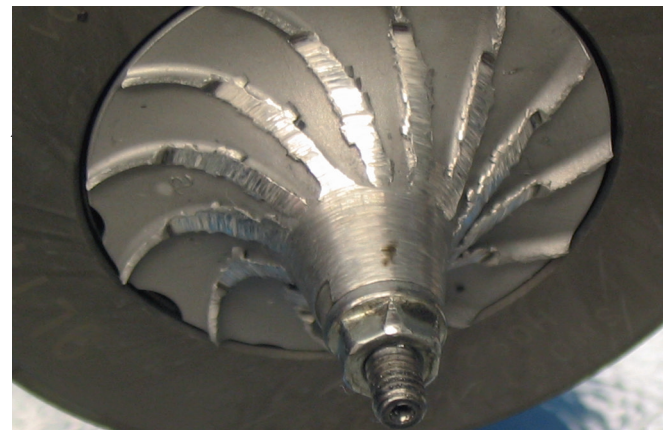
Figure 3

When the vehicle is running, the loose nut then ends up in the intake section of the new turbocharger, where it destroys the sensitive aluminium impeller (see Fig. 3). As a result, the new turbocharger can no longer compress the intake air, and the vehicle suffers a loss of performance.

Foreign object damage is the most common reason for repeat repairs, as chips and fragments end up in the charge air line and are not carefully removed.

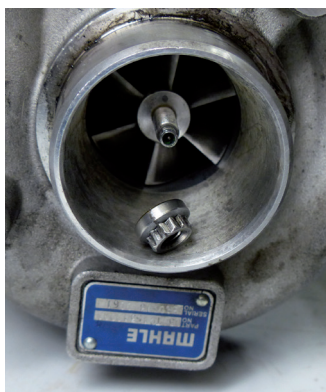
Figure 1

Lors d'une panne due, p. ex., à une lubrification insuffisante, le palier radial grippé et le freinage soudain de l'arbre peuvent entraîner la désolidarisation de l'écrou du compresseur (cf. figure 1). Celui-ci est parfois projeté jusque dans le boîtier du filtre à air où, dans le pire des cas, il reste sans y être découvert lors de la réparation (cf. figure 2).

IMPORTANT ! Il faut impérativement trouver et retirer l'écrou de la roue du compresseur. La ligne d'air de suralimentation complète doit être soigneusement contrôlée et la cartouche de filtre à air remplacée systématiquement ! De plus, il est absolument nécessaire de nettoyer à fond l'ensemble du circuit d'air de suralimentation et de remplacer le refroidisseur d'air de suralimentation !

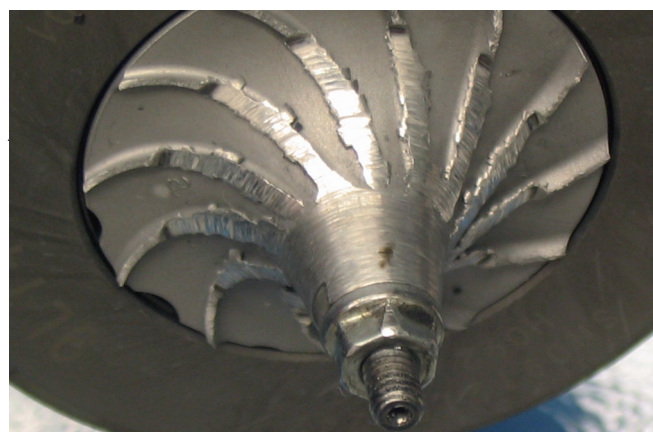
Figure 3

Durant la conduite, l'écrou détaché est ensuite aspiré dans le collecteur d'admission du nouveau turbocompresseur et y détruit la fragile roue du compresseur en aluminium (cf. figure 3). Le nouveau turbocompresseur ne peut plus compresser l'air d'admission et le véhicule n'a plus aucune puissance.

Les dégâts occasionnés par un corps étranger sont la cause principale des réparations à répétition lorsque les copeaux et les fragments parviennent dans la ligne d'air de suralimentation et ne sont pas entièrement éliminés.

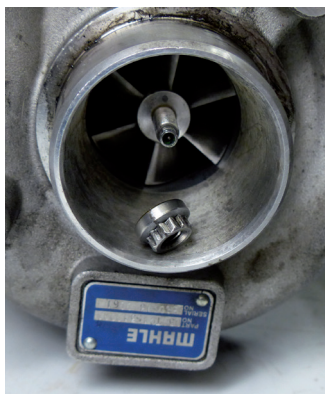
Εικόνα 1

Σε περίπτωση βλάβης, π.χ. λόγω ελλιπούς λίπανσης, ενδέχεται να λασκάρει το παξιμάδι του συμπιεστή λόγω εμπλοκής των ακτινικών ρουλεμάν και της άμεσης πέδησης του άξονα (βλ. Εικόνα 1). Αυτό το παξιμάδι γλιστράει μερικές φορές μέχρι το κιβώτιο φίλτρου αέρα, μένει εκεί και, στη χειρότερη περίπτωση, δεν εντοπίζεται κατά την επισκευή (βλ. Εικόνα 2).

ΣΗΜΑΝΤΙΚΟ! Το λασκαρισμένο παξιμάδι του τροχού του συμπιεστή πρέπει να βρεθεί οπωσδήποτε και να απομακρυνθεί. Πρέπει να ελεγχθεί με λεπτομέρεια ολόκληρη η διαδρομή αναρρόφησης και να αντικαθίσταται πάντα το στοιχείο του φίλτρου αέρα! Επίσης, είναι αναγκαίος ο λεπτομερής καθαρισμός ολόκληρης της διαδρομής του αέρα τροφοδοσίας και η αντικατάσταση του ψύκτη εισερχόμενου αέρα!

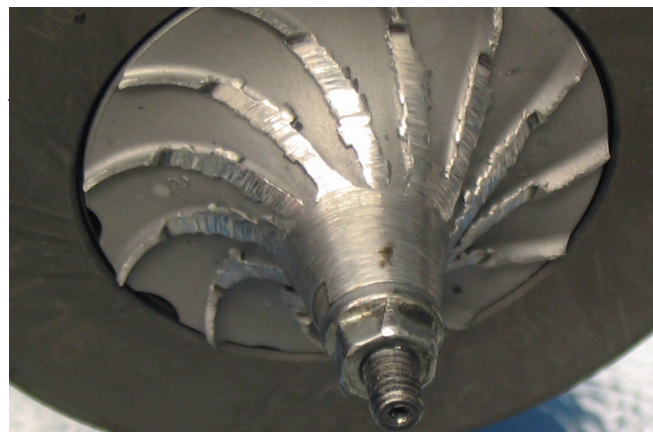
Εικόνα 3

Κατά την οδήγηση, το λασκαρισμένο παξιμάδι καταλήγει, έτσι, στο σύστημα αναρρόφησης του καινούριου στροβιλοσυμπιεστή καταστρέφοντας, εκεί, τον ευαίσθητο αλουμινένιο τροχό του συμπιεστή (βλ. Εικόνα 3). Έτσι, ο καινούριος στροβιλοσυμπιεστής δε μπορεί πλέον να συμπιέσει τον αέρα αναρρόφησης και το όχημα δεν έχει ισχύ.

Οι ζημιές λόγω ξένων σωματιδίων είναι η συχνότερη αιτία για επαναλαμβανόμενες επισκευές, διότι ρινίσματα και αντικείμενα καταλήγουν στη διαδρομή του αέρα τροφοδοσίας και δεν απομακρύνονται με επιμέλεια.

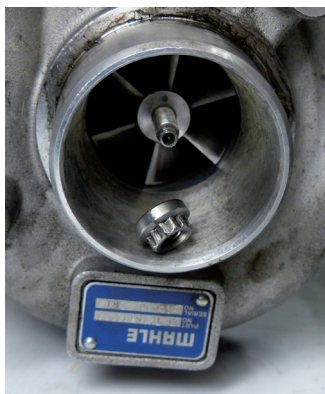
Ilustracja 1

Jeśli awaria wynikała np. z nieprawidłowego smarowania, wskutek zatarcia łożyska promieniowego i natychmiastowego zatrzymywania wału mogła odkręcić się od niego nakrętka sprężarki (patrz Ilustracja 1). Pod wpływem siły odśrodkowej mogła ona zostać wyrzucona aż do kasety filtra powietrza i tam pozostać, co w najgorszym razie mogło nie zostać wykryte podczas naprawy (patrz Ilustracja 2).

WAŻNE! Należy koniecznie znaleźć odkręconą nakrętkę wirnika sprężarki i ją wyjąć. Należy dokładnie skontrolować cały kanał ssący. Zawsze konieczna jest wymiana wkładu filtra powietrza! Ponadto należy koniecznie dokładnie oczyścić cały kanał powietrza doładowującego i wymienić chłodnicę powietrza doładowującego!

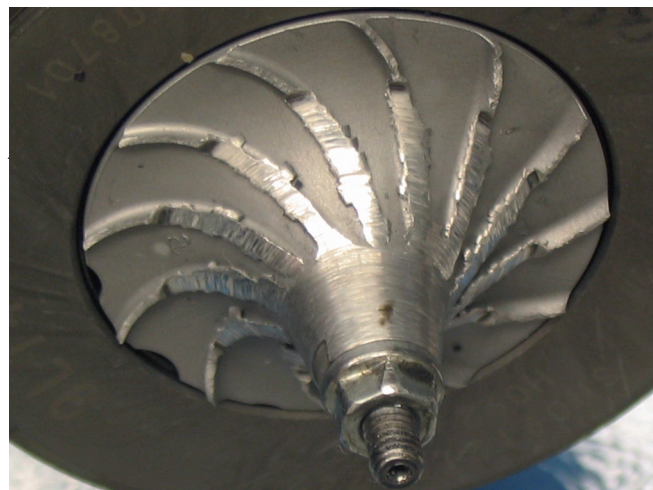
Ilustracja 3

W czasie jazdy odkręcona nakrętka wpada do kanału ssącego nowej turbosprężarki i niszczy delikatny aluminiowy wirnik sprężarki (patrz Ilustracja 3). Nowa sprężarka nie jest wówczas w stanie sprężać zasysanego powietrza i pojazd traci moc.

Uszkodzenia od ciał obcych stanowią najczęstszą przyczynę powtórnych napraw, ponieważ wióry i odłamki wpadają do kanału powietrza doładowującego i nie są z niego dokładnie usuwane.

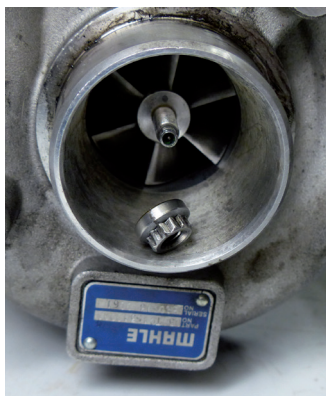
Рисунок 1

При сбое в работе, например, вследствие недостаточной смазки, заклинивание радиального подшипника и моментальное торможение вала может привести к откручиванию гайки компрессора (см. рисунок 1). Иногда она отскакивает в коробку воздушного фильтра и остается там — в худшем случае при проведении ремонта специалист не найдет ее (см. рисунок 2).

ВАЖНО! Открученную гайку рабочего колеса компрессора следует в обязательном порядке найти и удалить из системы. Необходимо полностью контролировать весь всасывающий тракт и всегда заменять патрон воздушного фильтра! Кроме того, в обязательном порядке нужно проводить тщательную очистку всего впускного воздушного тракта и производить замену интеркулера!

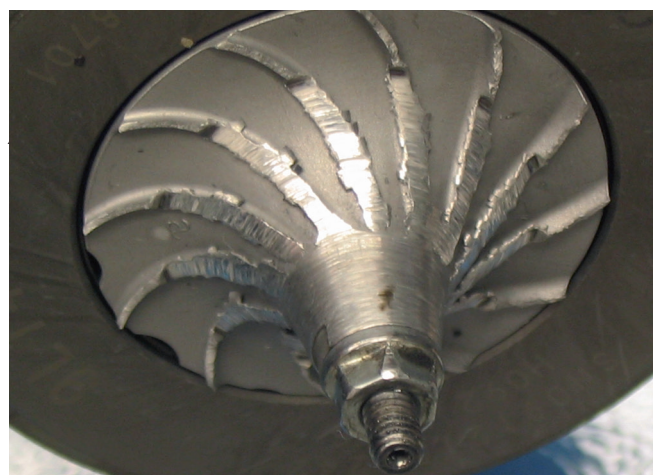
Рисунок 3

Во время езды гайка попадает во всасывающий тракт нового турбонагнетателя и разрушает легко повреждаемое рабочее колесо компрессора, выполненное из алюминия (см. рисунок 3). Поэтому новый нагнетатель не сможет уплотнять нагнетаемый воздух и автомобиль полностью теряет мощность.

Повреждения посторонними частицами представляют собой самую частую причину повторных ремонтов, т.к. попадающие в тракт наддувочного воздуха обломки деталей и металлическая стружка не удаляются из него тщательным образом.

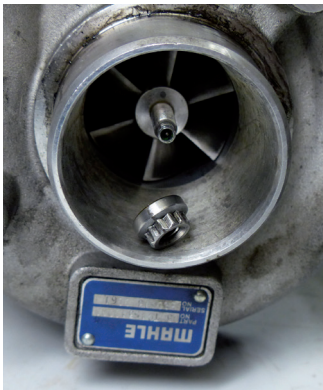
Figura 1

Por ejemplo, en un caso de avería a causa de una lubricación deficiente, la tuerca del compresor podría soltarse (véase la figura 1) debido al gripaje de los cojinetes radiales y al frenado inmediato del eje. A veces esta tuerca sale despedida hasta la carcasa del filtro de aire, se queda allí y, en el peor de los casos, no se detecta durante la reparación (véase la figura 2).

¡IMPORTANTE! Es imprescindible encontrar la tuerca suelta y retirarla de la rueda del compresor. Conviene revisar con atención todo el tramo de admisión y cambiar siempre el elemento de filtro de aire. Además, es vital limpiar a fondo todo el tramo de admisión y sustituir el intercooler.

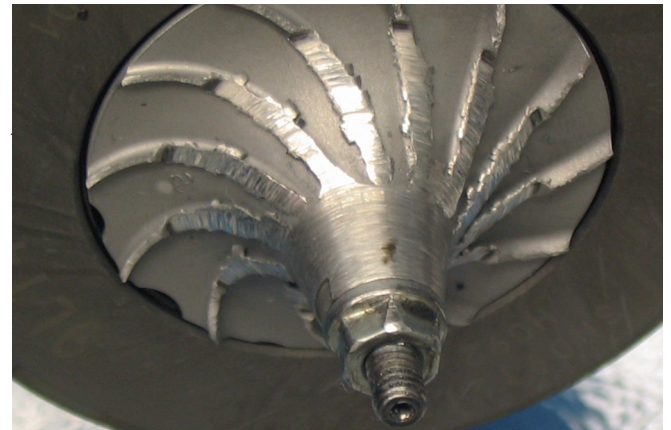
Figura 3

Durante la marcha, la tuerca llega al sistema de admisión del nuevo turbocompresor, donde destruye la frágil rueda de compresor de aluminio (véase la figura 3). Entonces, el nuevo turbocompresor ya no puede comprimir el aire de admisión y al vehículo le falta potencia.

Los daños por cuerpos extraños son la causa más frecuente de la repetición de reparaciones, ya que en el tramo de admisión penetran virutas y fragmentos que no se llegan a eliminar debidamente.

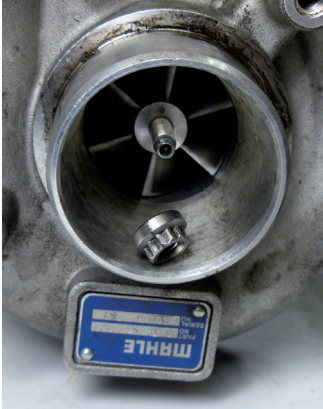
Resim 1

Örneğin eksik yağlama nedeniyle oluşan bir arızada, radyal yatağın sıkışması ve milin derhal frenleme yapması nedeniyle kompresörün somunu çözülebilir (bkz. Resim 1). Bu somun bazen hava filtresi kutusuna kadar fırlatılır, orada kalır ve en kötü olasılıkla onarım sırasında somunun varlığı tespit edilemeyebilir (bkz. Resim 2).

ÖNEMLİ! Kompresör çarkının çözülen somunu mutlaka bulunmalı ve bulunduğu yerden çıkarılmalıdır. Komple emiş hattı eksiksiz kontrol edilmeli ve hava filtresi elemanı daima yenisiyle değiştirilmelidir! Ayrıca, mutlaka komple besleme havası hattının esaslı bir şekilde temizlenmesi ve intercooler'ın değiştirilmesi gereklidir!

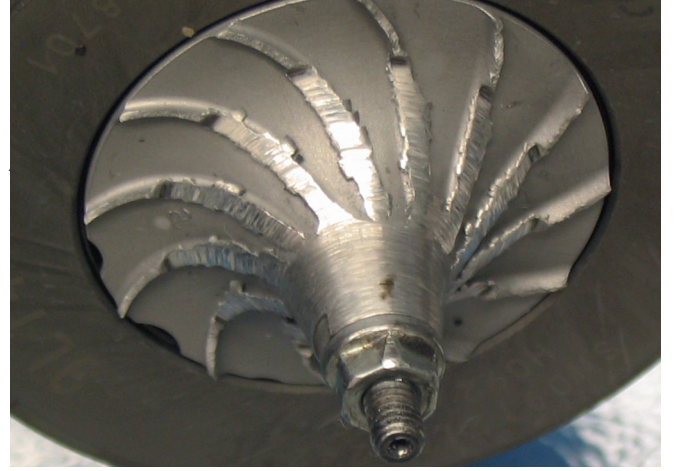
Resim 3

Serbest haldeki bu somun daha sonra sürüş sırasında yeni turboşarjın emme kanalına ulaşır ve orada hassas alüminyum kompresör çarkına hasar verir (bkz. Resim 3). Böylece yeni turboşarj emiş havasını artık sıkıştırılmaz ve araç performansı düşük olur.

Talaşlar ve kırık parçalar besleme havası hattına ulaştıklarından ve dikkatli bir şekilde çıkarılmadıklarından, yabancı cisim hasarları, tekrar yapılan onarımlarda en sık karşılaşılan nedenidir.
