SERVICE-INFO

Gwiżdżące odgłosy z obszaru pracy wielorowkowego paska klinowego

Marki pojazdów: Opel, Vauxhall

Kody silnika: C13DT, Z13DT,
Z13DTJ, Y13DT,
Z13DTH

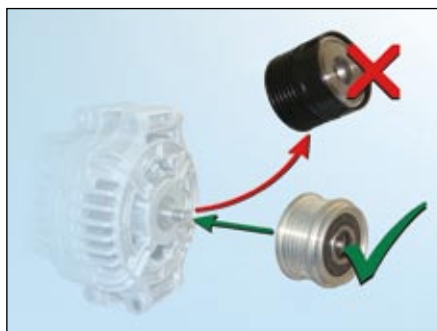
Gwiżdżące odgłosy z obszaru pracy wielorowkowego paska klinowego

Uszkodzone sprzęgiełko alternatora

Fot. 1: wymiana sprzęgiełka alternatora

W przypadku alternatorów firmy DENSO (w zależności od producenta pojazdu) oryginalne sprzęgiełko alternatora powinny zostać wymienione na zmodyfikowane sprzęgiełko alternatora firmy INA. (Patrz Fot.1).

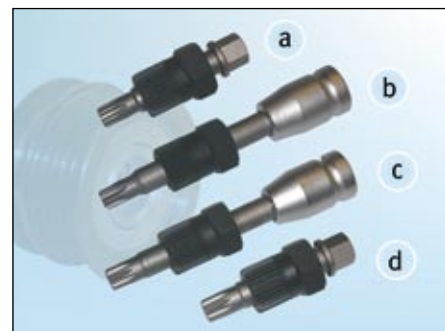
Fot. 2: Przegląd kluczyków do sprzęgiełek alternatora

Użyj odpowiedniego kluczyka do wymiany sprzęgiełka alternatora

- a. 400 0235 10 (Torx, krótki)
- b. 400 0201 10 (Torx, standard)
- c. 400 0200 10 (Wielowpust - Spline, standard)
- d. 400 0234 10 (Wielowpust Spline, krótki)

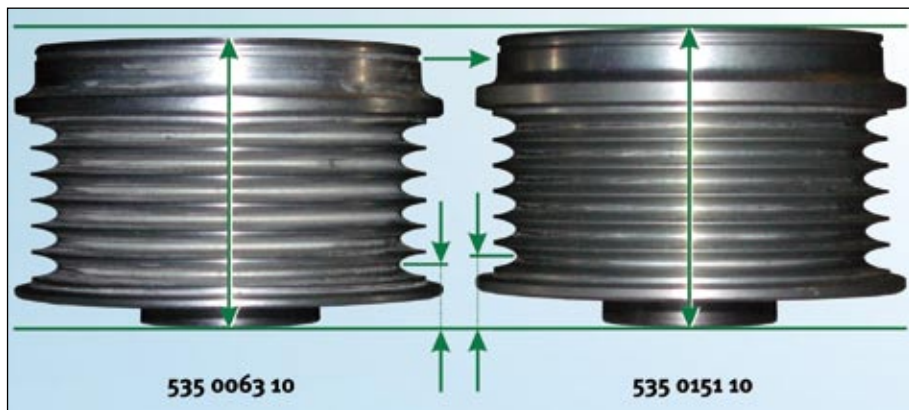
Fot. 3: Różnica pomiędzy sprzęgiełkami alternatora INA 535 0063 10 (VALEO) i 535 0151 10 (DENSO)

INA oferuje również sprzęgiełko alternatora do pojazdów z alternatorami firmy VALEO. Z uwagi na bardzo małe optyczne różnice, zwróć szczególną uwagę na ich cechy charakterystyczne (patrz Fot. 3).
