SERVICE INFO – INA 0044

Støy fra aggregatdriftområdet på 1.9 TDI motorer

Audi:	A3
Ford:	Galaxy
Seat:	Alhambra, Ibiza IV, Leon, Toledo II
Skoda:	Octavia
VW:	Bora, Golf IV, Multivan T5, New Beetle, Sharan, Transporter T5
Motor:	1.9 TDI
OE-Nr.:	038 903 315 AE
Bestillingsnr.:	534 0132 30

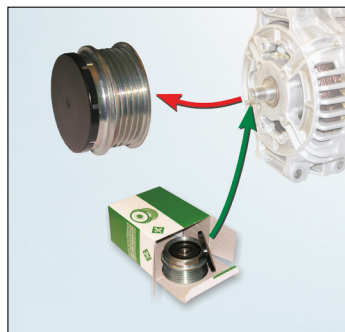
Figur 1: Anbefaling: Skift ut friløpremskiven OAP

Hvis den v-ribbede remmen utsettes for sterk, dynamisk bevegelse, kan dette føre til at motoren produserer høye lyder.

I noen tilfeller fortsetter støyen selv etter at den v-ribbede remmen of spenn- og venderemmene har blitt skiftet ut.

Den anbefalte reparasjonen er å skifte ut friløpremskiven OAP.

Dette avlaster betydelig presset på det monterte drevet ved å redusere både spenningsstoppe på remmen og vibrasjonsatferden.

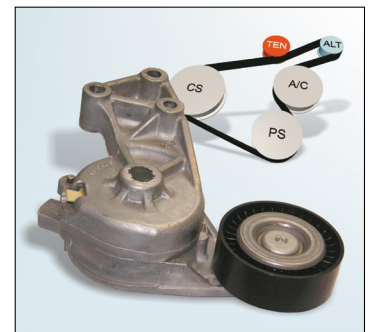
Figur 2: Remstrammeren 534 0132 30 installert i 1.9 TDI motorer med rembane
