## INA SERVICE INFO

# Uszkodzony pasek rozrządu po krótkim czasie pracy

## Nieprawidłowa regulacja pompy paliwowej wysokiego ciśnienia

Silniki: DW 10 F  
DW 12 R

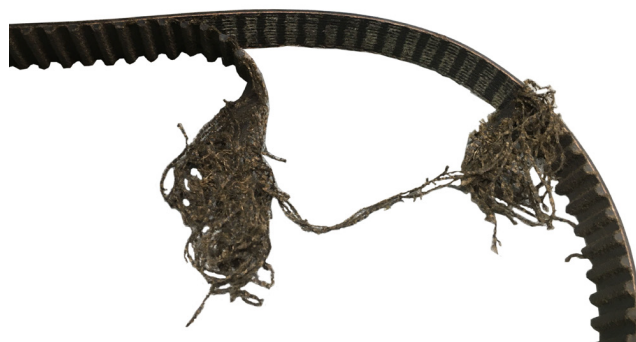
Foto 1: Pasek rozrządu z uszkodzonymi zębami

Po naprawie głowicy cylindrów w powyższych wariantach silnika, pasek zębaty może wykazywać znaczne zużycie po stosunkowo krótkim czasie pracy (Foto 1). Można zauważyć, że uszkodzony jest tylko pewien obszar paska zębatego. Uszkodzenie to jest spowodowane nieprawidłową regulacją pompy paliwowej wysokiego ciśnienia podczas montażu.

Jeżeli wysokociśnieniowa pompa paliwowa zostanie niewłaściwie wyregulowana, krótkotrwałe wysokie zapotrzebowanie momentu obrotowego obu systemów może się nakładać. W takim przypadku siły rozciągające działające na pasek zębaty często wzrastają powyżej dopuszczalnej wartości. Skutkiem tego jest szybkie zużycie, które w bardzo krótkim czasie niszczy pasek zębaty i doprowadza do awarii.

W takich przypadkach należy sprawdzić i skorygować regulację pompy paliwowej wysokiego ciśnienia zgodnie z instrukcjami producenta pojazdu.
