INA SERVICE INFO

Uszkodzenie pompy wodnej

Nieprawidłowa regulacja pompy paliwowej wysokiego ciśnienia

Silniki: DW 10 F
DW 12 R

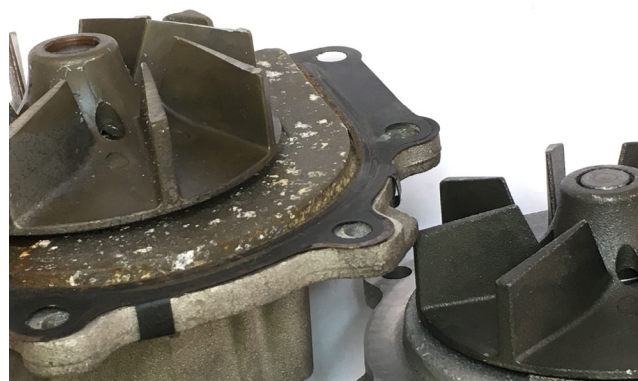
Foto 1: Przemieszczony wirnik z podcięciem (z lewej); prawidłowe położenie wirnika (z prawej)

Po naprawie głowicy cylindrów w powyższych wariantach silnika, pasek zębaty może wykazywać znaczne zużycie po stosunkowo krótkim czasie pracy (Foto 1). Można zauważyć, że uszkodzony jest tylko pewien obszar paska zębatego. Uszkodzenie to jest spowodowane nieprawidłową regulacją pompy paliwowej wysokiego ciśnienia podczas montażu.

Jeżeli wysokociśnieniowa pompa paliwowa zostanie niewłaściwie wyregulowana, krótkotrwałe wysokie zapotrzebowanie momentu obrotowego obu systemów może się nakładać. W takim przypadku siły rozciągające działające na pasek zębaty często wzrastają powyżej dopuszczalnej wartości. Skutkiem tego jest szybkie zużycie, które w bardzo krótkim czasie niszczy pasek zębaty i doprowadza do awarii.

W silniku czterosuwowym, siły rozciągające działające na pasek zębaty zmieniają się w zależności od zapotrzebowania na moment obrotowy układu rozrządu i wysokociśnieniowej pompy paliwowej. Jeśli pompa paliwowa wysokiego ciśnienia jest prawidłowo wyregulowana, jej największe zapotrzebowanie na moment obrotowy znajduje się w obszarze, w którym układ rozrządu nie wymaga dużego momentu obrotowego. Dzięki temu siły rozciągające działające na układ rozrządu są stosunkowo równomierne rozłożone.

Uwaga:
W takich przypadkach należy sprawdzić i skorygować regulację pompy paliwowej wysokiego ciśnienia zgodnie z instrukcjami producenta pojazdu.
