209270 ALTERNATOR CLUTCH PULLEY AND/OR BEARINGS FAILURE TECHNICAL BULLETIN

The vehicles this alternator is fitted (model FG18T070, 103, 123, 124) experienced faults causing the premature failure of the alternator clutch pulley and/or bearings.

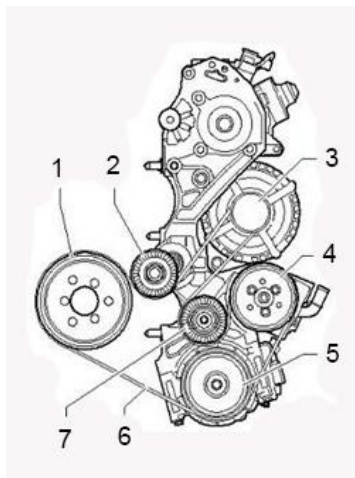
The problem may be caused due to different factors which included the drive belt, the tensioner, A/C compressor, water pump, power steering pump and their components, the crankshaft pulley.

It is recommended that all parts within the drive belt system are carefully checked before fitting the new alternator.

Ensure the belt is not stretching mark or damaged.

Ensure the tensioner operates correctly.

Ensure all pulleys and idler roller are correctly moving.

Ensure the crankshaft pulley has the correct and restricted axial play and is in good condition.

In case of the above items have any faults or suspected marks, the component must be replaced, to prevent premature failure of the alternator and other parts which may invalidate the warranty.

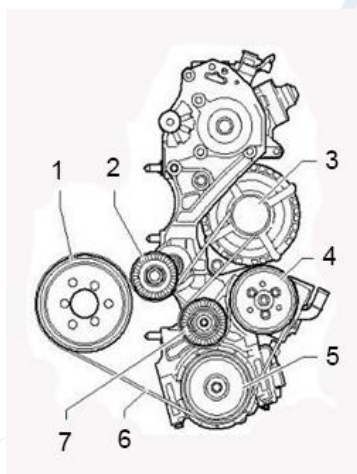
Il problema può essere causato da diversi fattori, tra cui la cinghia di trasmissione, il tenditore, il compressore dell'aria condizionata, la pompa dell'acqua, la pompa del servosterzo e i relativi componenti, la puleggia dell'albero motore.

Si raccomanda di controllare attentamente tutte le parti del sistema della cinghia di trasmissione prima di montare il nuovo alternatore.

Assicurarsi che la cinghia non presenti segni di stiramento o sia danneggiata.

Verificare che il tenditore funzioni correttamente.

Verificare che tutte le pulegge e il rullo tendicinghia si muovano correttamente.

Assicurarsi che la puleggia dell'albero motore abbia un gioco assiale corretto e limitato e sia in buone condizioni.

Nel caso in cui gli elementi di cui sopra presentino difetti o segni sospetti, il componente deve essere sostituito, per evitare un guasto prematuro dell'alternatore e di altre parti che potrebbe invalidare la garanzia.

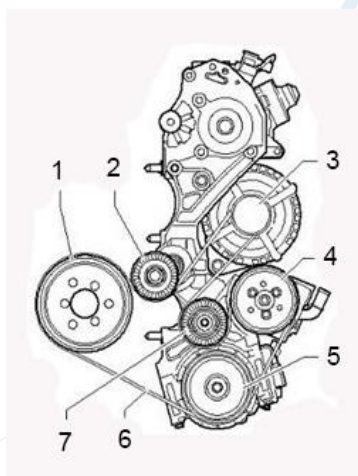
Le problème peut être provoqué par plusieurs facteurs, notamment la courroie d'accessoires, le galet tendeur, le compresseur de climatisation, la pompe à eau, la pompe de direction assistée et ses composants, la poulie de vilebrequin.

Il est recommandé de bien vérifier tous les composants du système de la courroie d'accessoires avant d'installer le nouvel alternateur.

Assurez-vous que la courroie ne présente aucun signe d'étirement ou de dommage.

Vérifiez que le galet tendeur fonctionne correctement.

Vérifiez que toutes les poulies et le galet tendeur bougent correctement.

Assurez-vous que la poulie de vilebrequin a un jeu axial correct et limité et qu'elle est en bon état.

Dans le cas où les éléments ci-dessus présentent des défauts ou des signes suspects, le composant doit être remplacé afin d'éviter une défaillance prématurée de l'alternateur et d'autres pièces qui pourraient annuler la garantie.

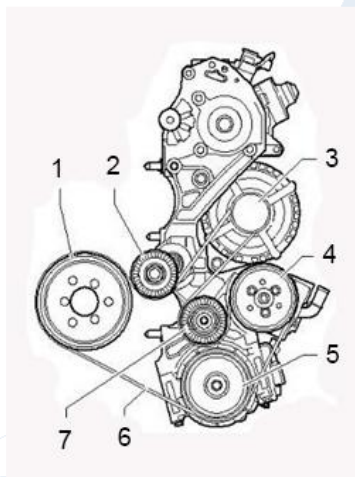
El problema puede ser causado por diferentes razones, como por ejemplo la correa de transmisión, el tensor, el compresor del aire acondicionado, la bomba de lavado, la bomba de la dirección asistida y los relativos componentes, la polea del cigüeñal.

Se aconseja de comprobar con atención todas las partes de la correa de transmisión antes de montar el nuevo alternador.

Asegurarse que la correa no presente marcas de estiramiento o esté dañada.

Averiguar que el tensor funcione correctamente.

Averiguar que todas las poleas y el tensor para correas se muevan de manera correcta.

Asegurarse que la polea del cigüeñal tenga un juego axial correcto y limitado y esté en buenas condiciones.

En caso de que los elementos mencionados presenten algún fallo o marcas sospechosas, se debe reemplazar el componente para evitar fallos prematuros del alternador y otras piezas que podrían invalidar la garantía.

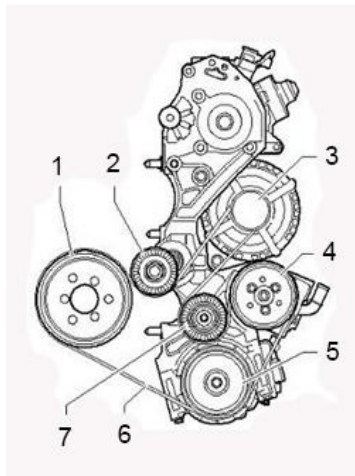
Das Problem kann durch verschiedene Faktoren verursacht werden, darunter Antriebsriemen, Spanner, Klimakompressor, Wasserpumpe, Servolenkungspumpe und ihre Komponenten sowie Kurbelwellenriemenscheibe.

Es wird empfohlen, vor dem Einbau der neuen Lichtmaschine alle Teile des Antriebsriemensystems sorgfältig zu prüfen.

Stellen Sie sicher, dass der Riemen keine Anzeichen von Dehnung oder Beschädigung aufweist.

Prüfen Sie, dass der Spanner ordnungsgemäß funktioniert.

Prüfen Sie, dass alle Riemenscheiben und die Spannrolle ordnungsgemäß sich bewegen.

Stellen Sie sicher, dass die Kurbelwellenriemenscheibe das richtige, begrenzte Endspiel hat und in funktionsfähigem Zustand ist.

Falls die oben genannten Artikel Mängel oder verdächtige Anzeichen aufweisen, müssen die Komponente ausgetauscht werden, um einen vorzeitigen Ausfall der Lichtmaschine und anderer Teile zu vermeiden, der zum Erlöschen der Garantie führen könnte.
