# 220712 and 220712A

## Starter motor information

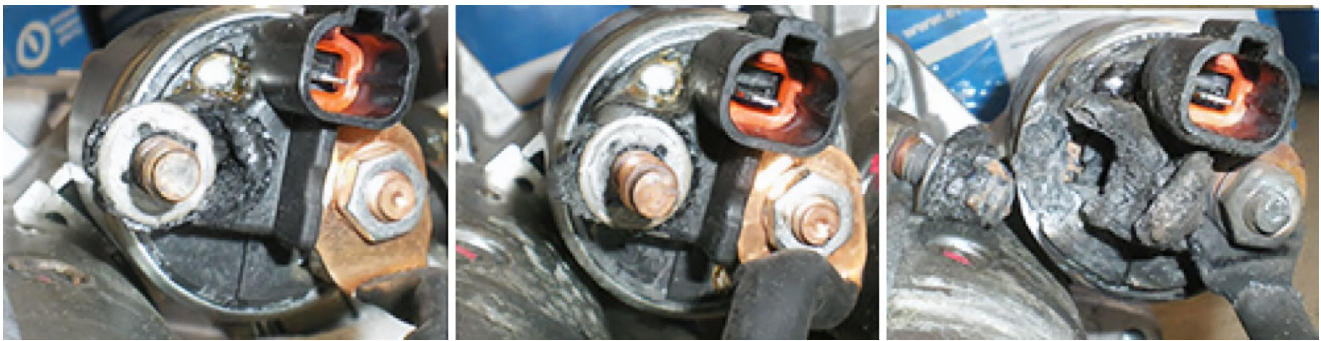
Several cases of **220712/220712A** starter motor malfunction have been complained about; the problem is with the cable harness that connects the battery with the alternator and motor. The length is not adequate for the requirements of the application.

Engine vibrations during speed swings and acceleration can cause tension along the cable which can loosen the tightening of the nut on the solenoid.

The cable is too short and, being under continuous tension, increases the torsional stresses that lead to loosening of the nut. The phases of this phenomenon are: poor electrical contact, abnormal current flow, reduced insulation, sparks, increased temperature and finally melting of the insulating material.

Suggested remedy: replacement of the cable harness in question.

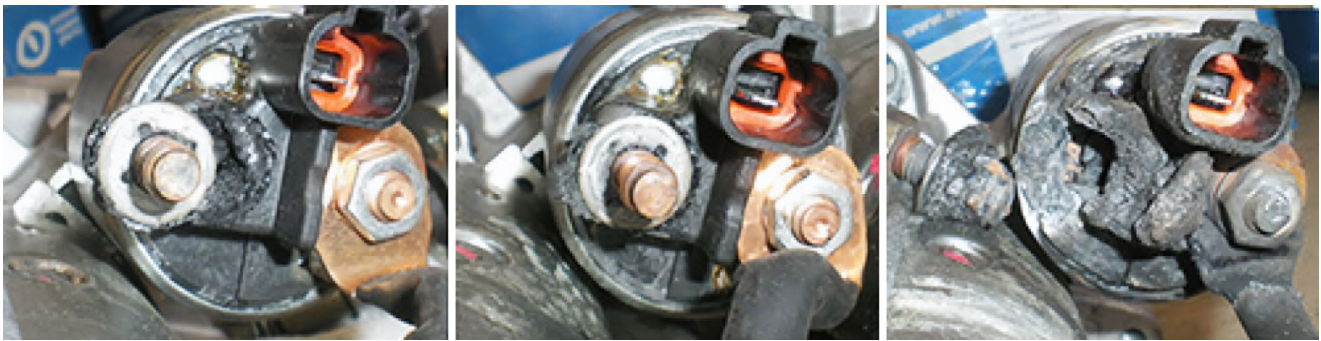
Das Problem liegt an der Verkabelung, die die Batterie mit dem Generator und dem Motor verbindet. Die Länge ist für die Anwendungsanforderungen nicht ausreichend.

Die Motorvibrationen bei Geschwindigkeitsschwankungen und die Beschleunigung können zu Spannungen im Kabel führen, wodurch sich die Mutter am Magnetventil lockern kann.

Das Kabel ist zu kurz und erhöht durch die ständige Spannung die Torsionsspannungen; das führt zum Lösen der Mutter. Die Auswirkungen dieses Phänomens sind: schlechter elektrischer Kontakt, abnormaler Stromfluss, verminderte Isolierung, Funken, erhöhte Temperatur und schließlich Schmelzen des Isoliermaterials.

Abhilfevorschlag: Austausch des betreffenden Kabelbaums.

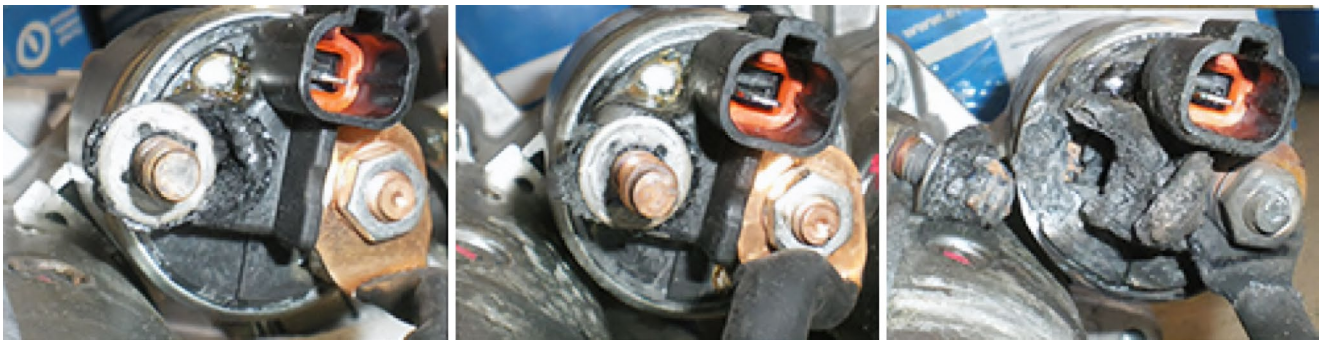
Plusieurs cas de dysfonctionnement du démarreur **220712/220712A** ont fait l'objet de réclamations ; le problème vient du faisceau de câbles qui relie la batterie à l'alternateur et au moteur. La longueur n'est pas adaptée aux exigences de l'application.

Les vibrations du moteur lors des changements de vitesse et des accélérations peuvent provoquer une tension le long du câble, ce qui peut desserrer le serrage de l'écrou sur le solénoïde.

Le câble étant trop court et, sous tension continue, augmente les contraintes de torsion qui conduisent au desserrage de l'écrou. Les phases de ce phénomène sont : un mauvais contact électrique, un passage de courant anormal, une isolation réduite, des étincelles, une augmentation de la température et enfin la fusion du matériau isolant.

Remède suggéré : remplacement du faisceau de câbles concerné.

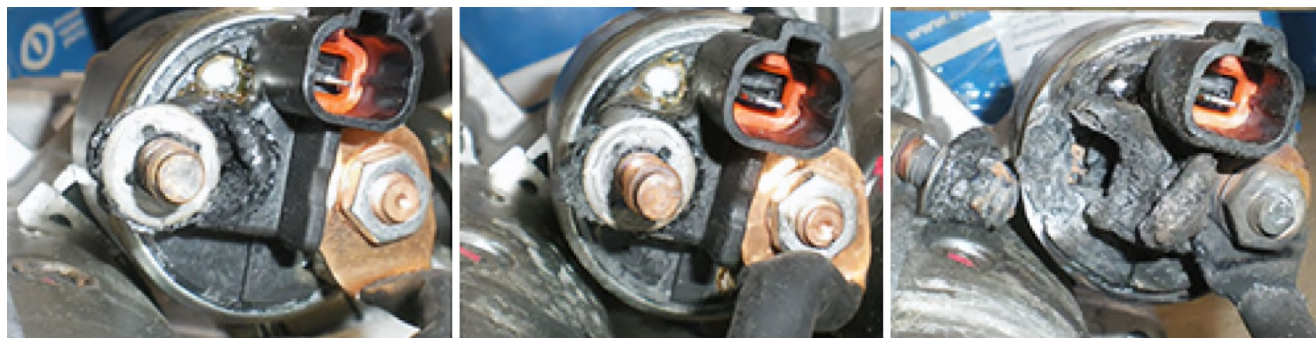
In diversi casi, i motorini d'avviamento ERA codice **220712/220712A** sono stati oggetto di malfunzionamento a seguito di un problema legato alla lunghezza del cavo che collega la batteria con alternatore e motorino di avviamento: la sua lunghezza non è adeguata alle applicazioni nelle quali è montato.

Le vibrazioni generate dal motore in accelerazione, possono creare una tensione nel cavo che può portare all'allentarsi del dado che lo collega al solenoide.

Il cavo, sottoposto a continua tensione, porta il dado di collegamento ad allentarsi, generando le seguenti problematiche: collegamento elettrico insufficiente, flusso di corrente anomalo, riduzione dell'isolamento elettrico, scintille, aumento localizzato delle temperature ed infine, scioglimento del materiale isolante.

Soluzione consigliata: sostituire il cavo di cui sopra.
