Tuleje bieżne cylindrów OM 457 Euro 4

Modyfikacja gniazda tulei i uszczelnienia

Pojazd	Silnik	Nr KS
Mercedes-Benz Euro 4; rok produkcji 1998 →	OM 457.948/950-954/957/959/961/964-969/973/974/976/977/980/981	89 867 110

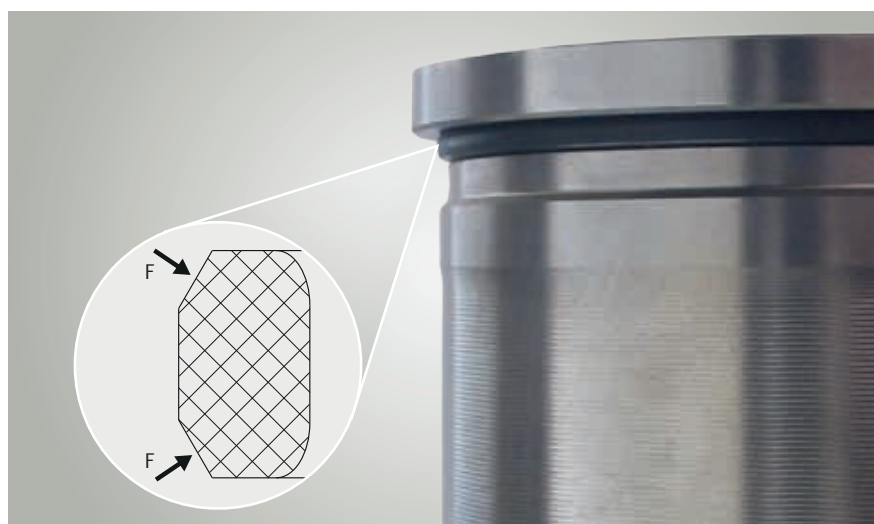
Rys. 1

Nowy wariant tulei bieżnej cylindra posiada pod gniazdem kołnierza tulei dodatkowy rowek pod pierścień uszczelniający (Rys. 1).

Należy uwzględnić pozycję montażową

pierścienia uszczelniającego. Obie fazki pierścienia uszczelniającego (F) muszą być skierowane do zewnątrz.

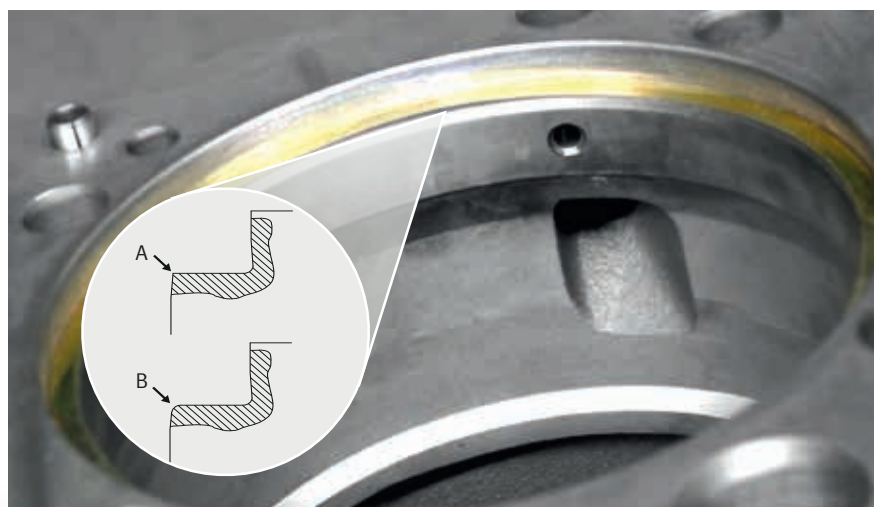
Rys. 2

Nowy wariant tulei bieżnej cylindra wymaga wyokrąglonej fazki na średnicy wewnętrznej gniazda tulei (Rys. 2). Przed montażem należy sprawdzić, czy blok silnika posiada wyokrągloną fazkę. Jeżeli blok silnika nie posiada wyokrąglonej fazki (A), należy wyokrąglić istniejącą fazkę (B).
