# ATTENTION!

**Before installing a new turbo, the entire intake system must be thoroughly cleaned.**

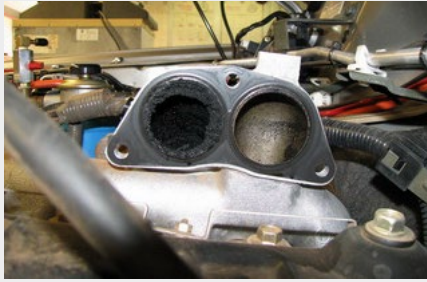
Clogged intake manifold

- Melted piston heads and premature turbo failures
- Caused by high crankcase pressure and EGR flow pushing oil vapours into the intake

- Oily buildup in the intake manifold, restricting airflow
- Excess pressure leads to damaged or loose intercooler hoses
- ECU cannot control fuelling per cylinder or measure exhaust temps → rear cylinders run rich and overheat
- MAF sensor contamination leads to incorrect signals → overfuelling and high combustion temperatures

- Increased oil sump capacity from 6L to 8.3L with lower viscosity oil
- Before installing a new turbo, clean the entire intake system and check for engine damage

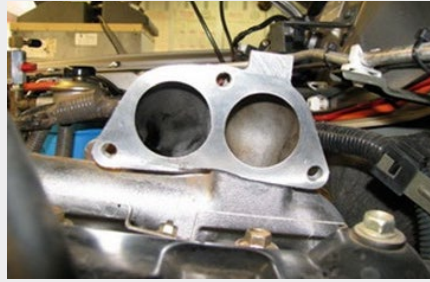
Clean intake manifold
