Technical information 2009068

TECHNICAL DATA SHEET 2009068

TURBO FOR VEHICLES.CHEVROLET CRUZE A14NET gasoline 140HP, OPEL/VAUXHALL ASTRA MERIVA A14NET gasoline 140HP, SAAB 9.1 A14NET gasoline 140HP

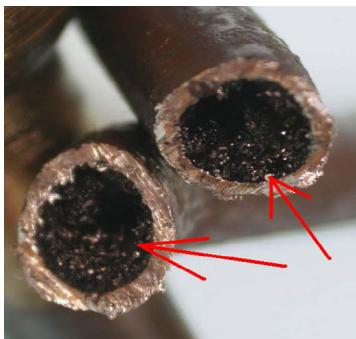
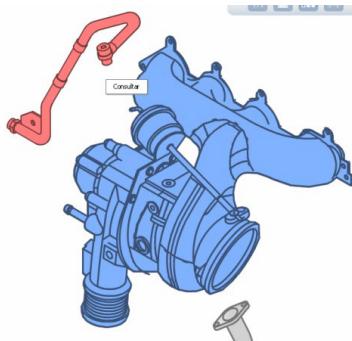
The oil inlet hose to the turbo tends to get obstructed with time due to its proximity to the exhaust manifold which reduces the oil flow reaching the turbo and producing a break in the turbo because of a lack of lubrication. It is imperative that the hose is replaced when changing the turbo.
