Technical information 2009071

TECHNICAL DATA SHEET 2009071

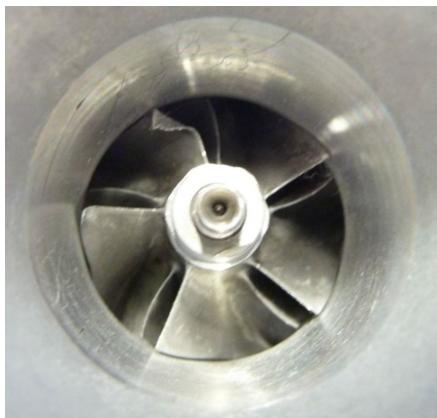
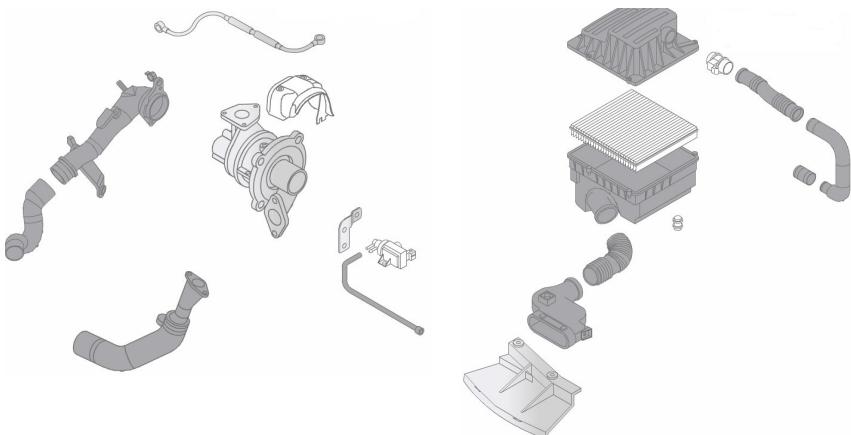
Turbo failures, lacks power, loud noises, smoke from the exhaust, an excess of space between the bearings, one of the blades of the compressor wheel is bent.

It is possible that, under unfavourable conditions, the water and oil from the engine vent may freeze.

The turbo takes in the ice mixture and the intake compressor wheel ends up damages due to the foreign matter. The cause, in this type of damage, may also be the uptake of soft matter released into the extraction equipment, for example, pieces of rubber or the like.

It is necessary to check and clean or replace the air extraction system in regard to dirt and deposits.

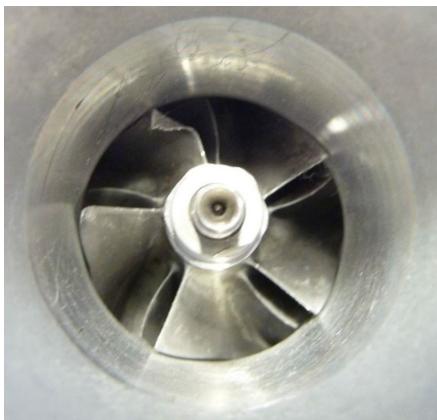
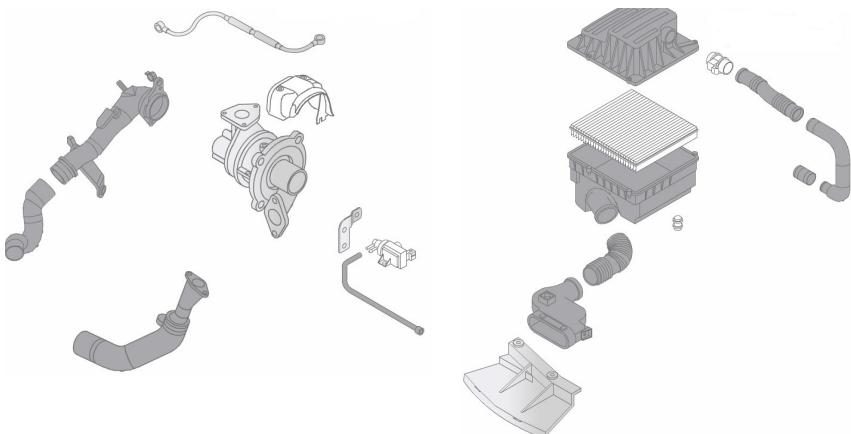
Versagen des Turbos, mangelnde Leistung, Lärmerzeugung, Rauchausstoß aus dem Auspuff, zu viel Spiel in den Lagern, eine umgeknickte Leitschaufel des Verdichtungsrads.

Unter ungünstigen Umständen können das aus dem Luftablass vom Motor stammende Wasser und Öl gefrieren.

Der Turbo saugt diese eishaltige Mischung an und das Verdichtungsrad am Einlass trägt Schäden durch Fremdkörper davon. Eine Ursache von Defekten dieser Art kann auch das Ansaugen weicher Teile sein, die sich von der Ansauvorrichtung abgelöst haben, zum Beispiel Gummiteilchen oder Ähnliches.

Es ist notwendig, die Luftsaugvorrichtung auf Schmutz und Ablagerungen zu prüfen und zu reinigen oder auszuwechseln.

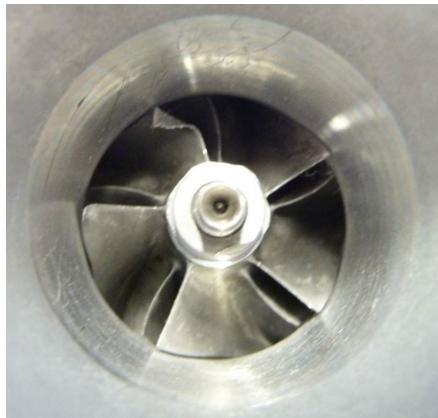
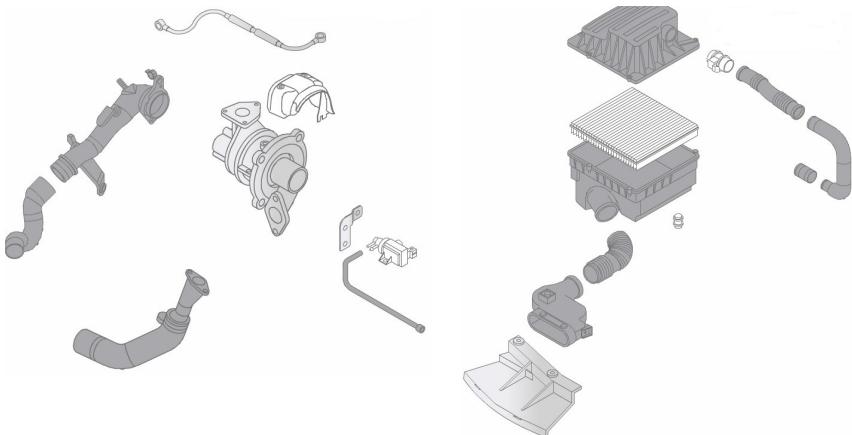
Turbofejl, manglende kraft, høje lyde, røg fra udstødningen, for meget plads mellem lejerne, en af kompressorhjulets blade er bøjet.

Det er muligt, at vand og olie fra motorens udluftning under ugunstige forhold kan fryse.

Turboen optager isblandingen, og indsugningskompressorhjulet ender med at blive beskadiget på grund af det fremmede stof. Årsagen til denne type skader kan også være optag af blødt materiale, der er frigivet i udsugningsudstyret, f.eks. stykker af gummi eller lignende.

Det er nødvendigt at kontrollere og rengøre eller udskifte luftudsugningsanlægget for snavs og aflejringer.

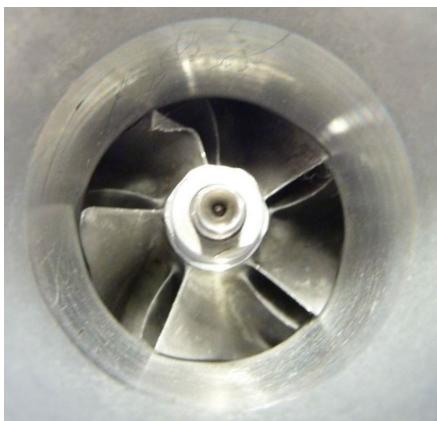
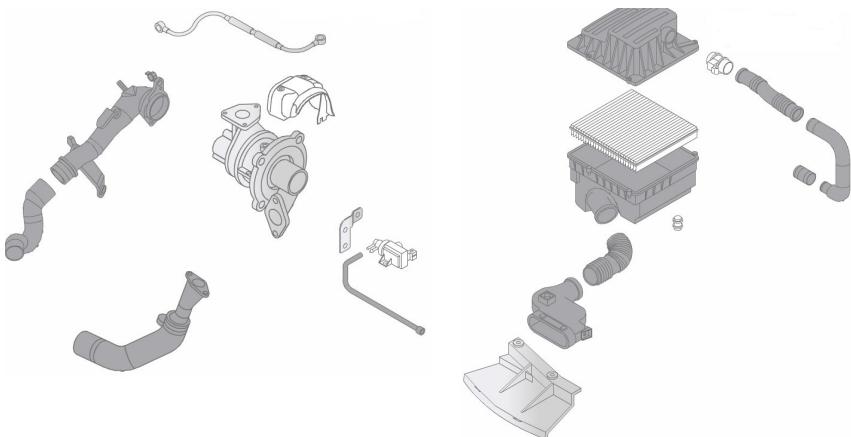
Défaillances du turbo, manque de puissance, bruits forts, fumée par l'échappement, jeu excessif des roulements, une aube de la roue de compresseur est pliée.

Il est possible que, dans des conditions défavorables, l'eau et l'huile qui viennent de la purge d'air du moteur se congèlent.

Le turbo aspire ce mélange de glace et la roue du compresseur finit par s'abîmer à cause des corps étrangers. Ce type de panne peut également être dû à l'absorption d'éléments mous qui se seraient détachés de l'équipement d'aspiration, des bouts de caoutchouc par exemple.

Il faut réviser et nettoyer ou remplacer l'équipement d'aspiration d'air, s'il y a des dépôts et de la saleté.

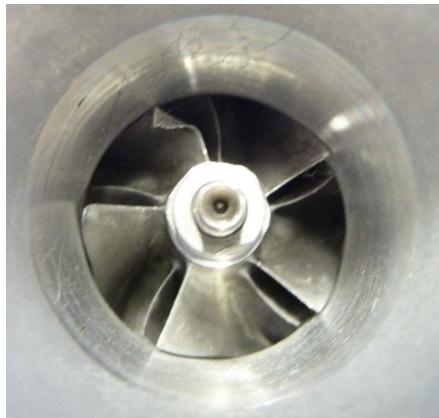
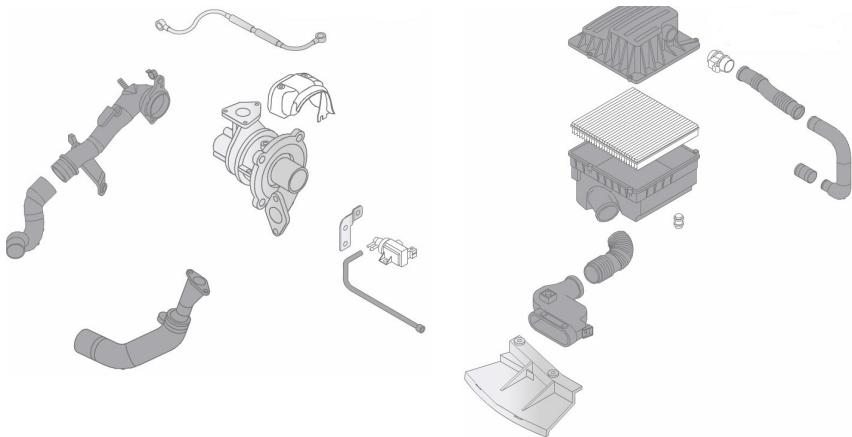
Fallos del turbo, falta potencia, ruidos fuertes, humo por el escape, juego excesivo de cojinetes, un alabe de la rueda compresora esta doblado.

Es posible que, en circunstancias desfavorables, el agua y el aceite provenientes de la purga de aire del motor se congelen.

El turbo aspira esa mezcla de hielo, y acaba dañada la rueda compresora de admisión, debido a cuerpos extraños. En este tipo de avería, la causa también puede ser la absorción de partes blandas que se hubieran desprendido en el equipo de aspiración, por ejemplo, trozos de goma o similares.

Es necesario revisar y limpiar o sustituir, el equipo de aspiración de aire, en lo que respecta a suciedad y depósitos.

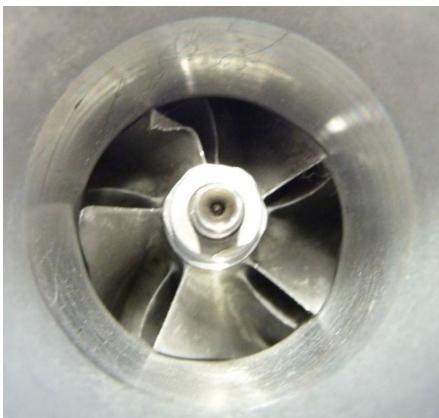
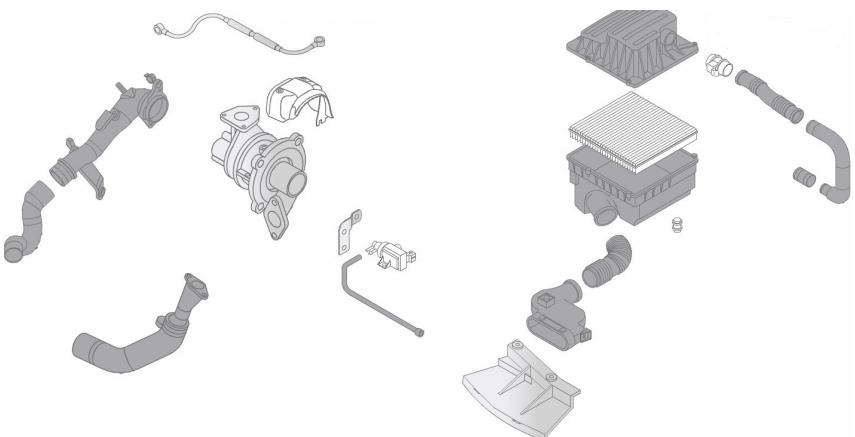
Errori del turbo, mancanza di potenza, rumori forti, fumo dal tubo di scappamento, gioco eccessivo nei cuscinetti, una pala della ruota di compressione è piegata.

È possibile che, in circostanze avverse, l'acqua e l'olio provenienti dallo spуро dell'aria del motore si congelino.

Il turbo aspira questa miscela di ghiaccio e finisce per danneggiare la ruota di compressione dell'aspirazione, a causa di corpi estranei. In questo tipo di avaria, la causa può essere anche l'assorbimento di parti molli rilasciate nell'impianto di aspirazione, ad esempio pezzetti di gomma o elementi analoghi.

È necessario controllare e pulire o sostituire l'impianto di aspirazione dell'aria, per quanto riguarda sporcizia e depositi.

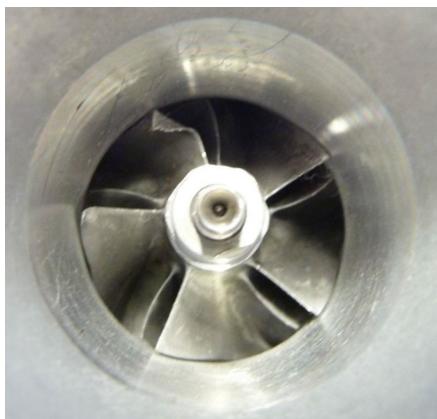
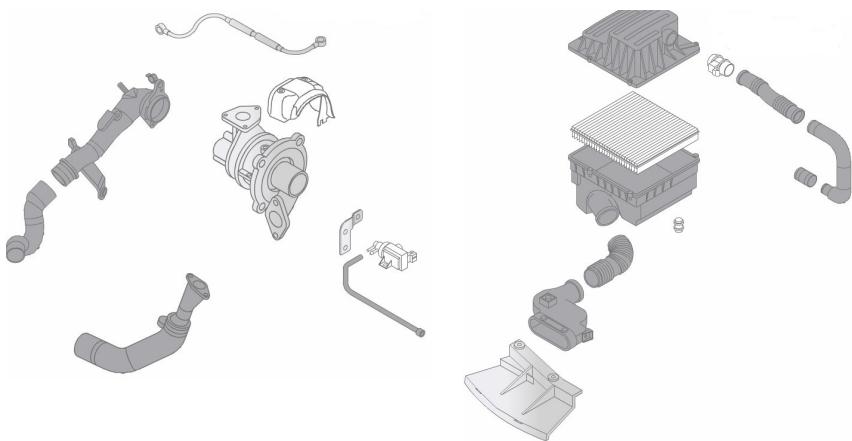
Falhas do turbo, falta de potência, ruídos fortes, fumo pelo escape, folga excessiva de chumaceiras, uma pá da roda compressorada está dobrada.

É possível que, em circunstâncias desfavoráveis, a água e o óleo provenientes da purga do ar do motor se congelem.

O turbo aspira esta mistura de gelo e a roda compressorada de admissão acaba por ficar danificada devido a corpos estranhos. Neste tipo de avaria, a causa também pode ser a absorção de partes moles que se tenham desprendido no equipamento de aspiração, por exemplo, bocados de borracha ou outras coisas semelhantes.

É necessário examinar e limpar ou substituir o equipamento de aspiração de ar no que diz respeito a sujidade e depósitos.

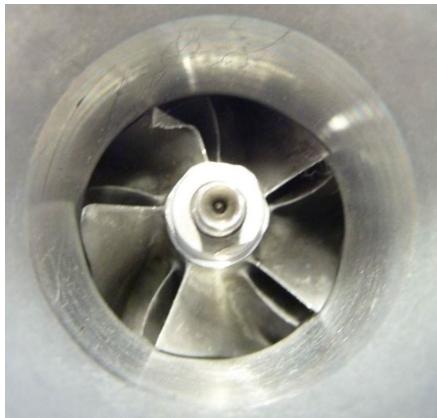
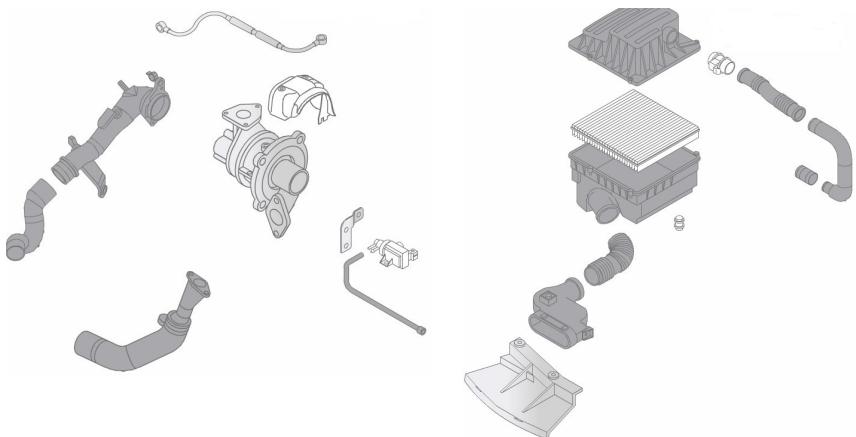
Awarie turbo, brak mocy, głośne dźwięki, dymienie z wydechu, nadmiar miejsca między łożyskami, wygięcie jednej z łopatek koła kompresora.

Może się zdarzyć, że w niekorzystnych warunkach woda i olej z odpowietrznika silnika zamarzną.

Turbina przyjmuje mieszankę lodową, a koło sprężarki wlotowej ulega uszkodzeniu z powodu ciąża obcego. Przyczyną tego typu uszkodzeń może być również wciągnięcie miękkiej materii, która dostała się do urządzenia odsysającego, na przykład kawałków gumy lub podobnych.

Konieczne jest sprawdzenie i wyczyszczenie lub wymiana systemu odsysania powietrza pod względem zanieczyszczeń i osadów.

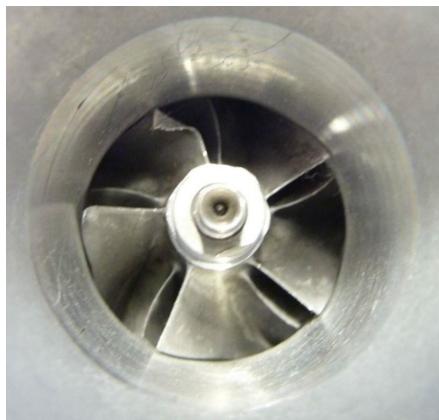
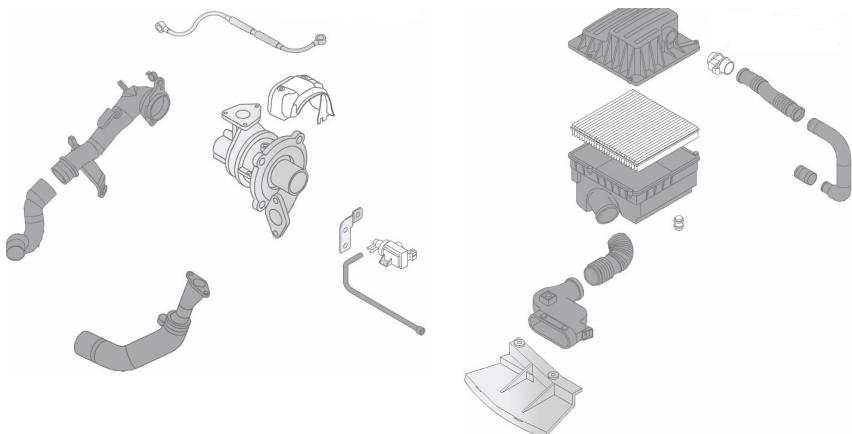
Poruchy turba, nedostatečný výkon, hlasité zvuky, kouř z výfuku, nadbytek prostoru mezi ložisky, ohnutá jedna z lopatek kola kompresoru.

Je možné, že za nepříznivých podmínek může dojít k zamrznutí vody a oleje z odvzdušnění motoru.

Turbodmychadlo nasaje ledovou směs a sací kolo kompresoru skončí poškozené v důsledku cizího tělesa. Přičinou může být při tomto typu poškození také nasátí měkkých látek uvolněných do odsávacího zařízení, například kusů gumy apod.

Je nutné zkontolovat a vyčistit nebo vyměnit odsávací zařízení vzduchu s ohledem na nečistoty a usazeniny.

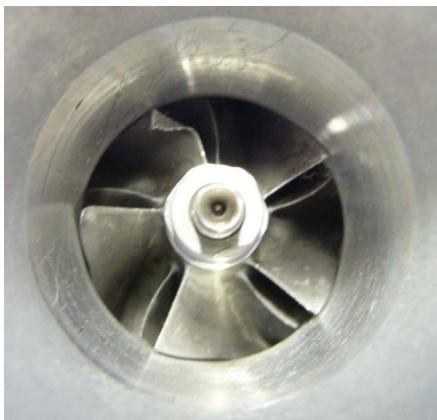
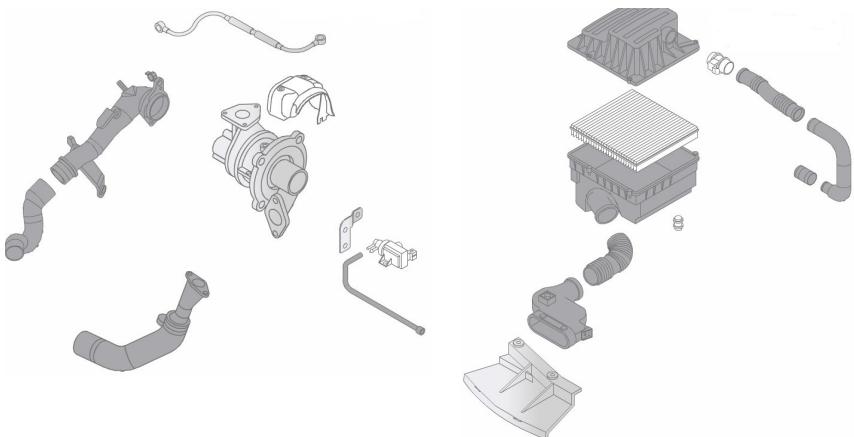
Defecțiuni ale turbocompresorului, lipsă de putere, zgomote puternice, fum la eșapament, un exces de spațiu între rulmenți, una dintre lamelele roții compresorului este îndoită.

Este posibil ca, în condiții nefavorabile, apa și uleiul din aerisirea motorului să înghețe.

Turbo-ul preia amestecul de gheață, iar roata compresorului de admisie ajunge să se deterioreze din cauza corpurilor străine. Cauza, în cazul acestui tip de deteriorare, poate fi, de asemenea, absorbția de materii moi eliberate în echipamentul de extracție, de exemplu, bucăți de cauciuc sau altele asemenea.

Este necesar să verificați și să curătați sau să înlocuiți sistemul de extracție a aerului în ceea ce privește murdăria și depunerile.

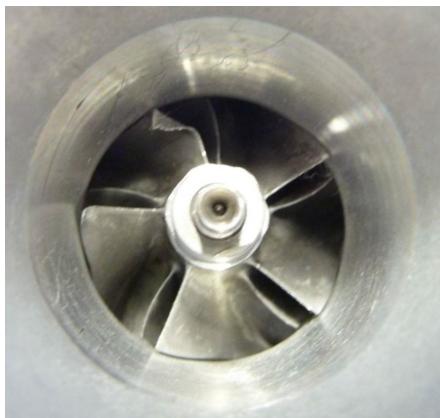
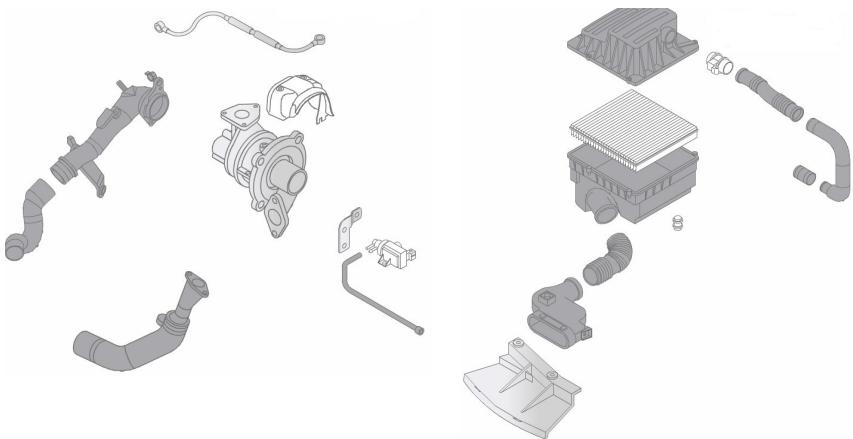
Turbó meghibásodás, teljesítményhiány, hangos zajok, füst a kipufogóból, túl nagy hely a csapágyak között, a kompresszorkerék egyik lapátja meghajlott.

Előfordulhat, hogy kedvezőtlen körülmények között a motor szellőzőnyílásából a víz és az olaj megfagy.

A turbó magába szívja a jégkeveréket, és a szívó kompresszorkerék az idegen anyag miatt károsodik. Az ok, az ilyen típusú sérülésekknél lehet a szívóberendezésbe került lágy anyagok, például gumidarabok vagy hasonlók felszívódása is.

Szükséges a légelszívó berendezés ellenőrzése és tisztítása vagy cseréje a szennyeződések és lerakódások tekintetében.

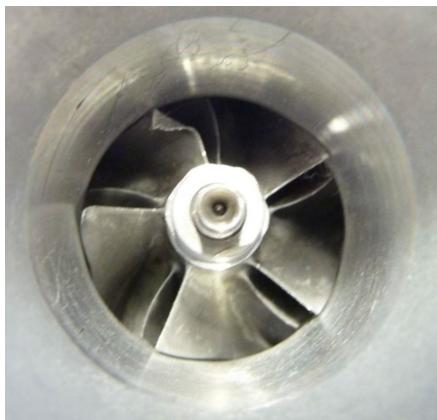
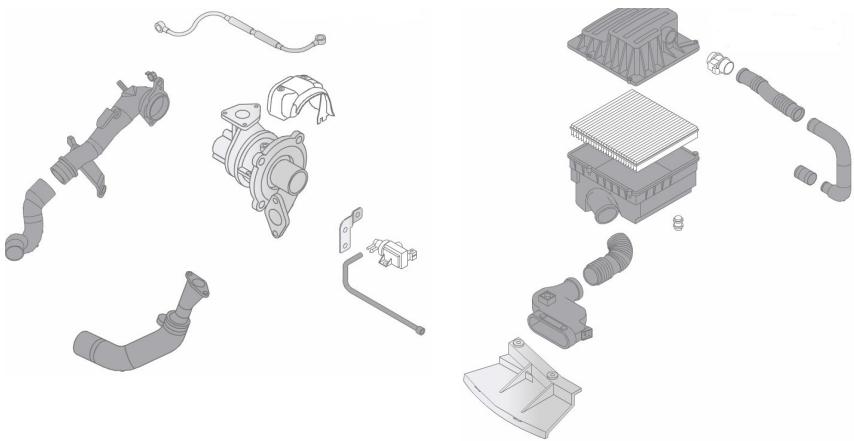
Odpovedi turba, pomanjkanje moči, glasni zvoki, dim iz izpuha, presežek prostora med ležaji, ena od lopatic kompresorskega kolesa je upognjena.

Možno je, da v neugodnih razmerah voda in olje iz zračnika motorja zamrzneta.

Turbinski polnilnik sprejme ledeno mešanico in sesalno kompresorsko kolo se zaradi tujka poškoduje. Vzrok za tovrstne poškodbe je lahko tudi sprejem mehkih snovi, ki se sprostijo v sesalno opremo, na primer koščki gume in podobno.

Zaradi umazanje in usedlin je treba preveriti in očistiti ali zamenjati sistem za odsesavanje zraka.
