Technical information 2009075

TECHNICAL DATA SHEET 2009075

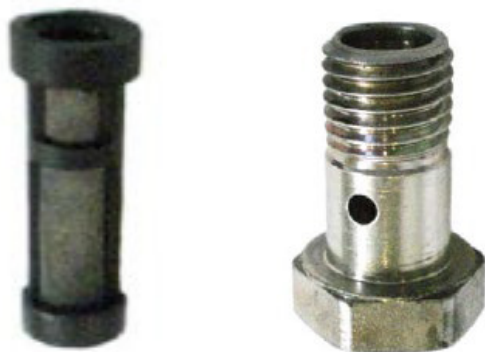
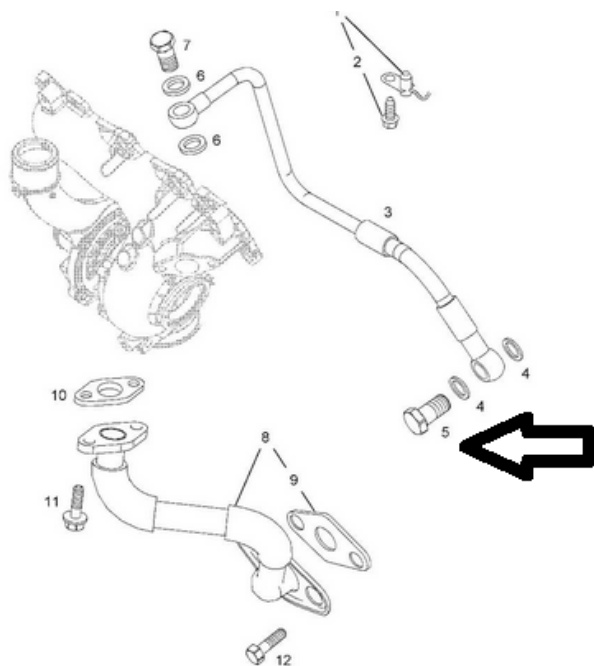
Generally, the origin of the rupture of these turbos is caused for the following reason:

The fitting bolted to the engine block, the oil pressure output from the motor to the turbo hose, has a very fine filter in its interior, which is prone to clogging (see photos of fitting No. 5 below).

When performing the replacement of the turbo, replace also the fitting and the oil inlet hose.

Reference number of the fitting: 93179303 or 860971, according to the vehicle manufacturer.

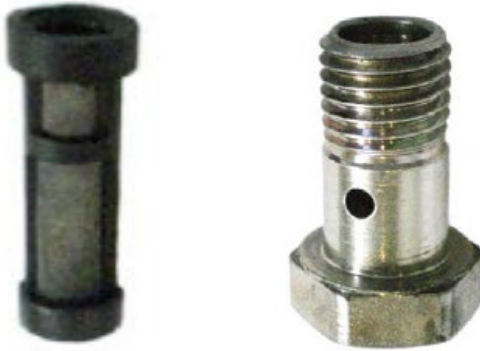
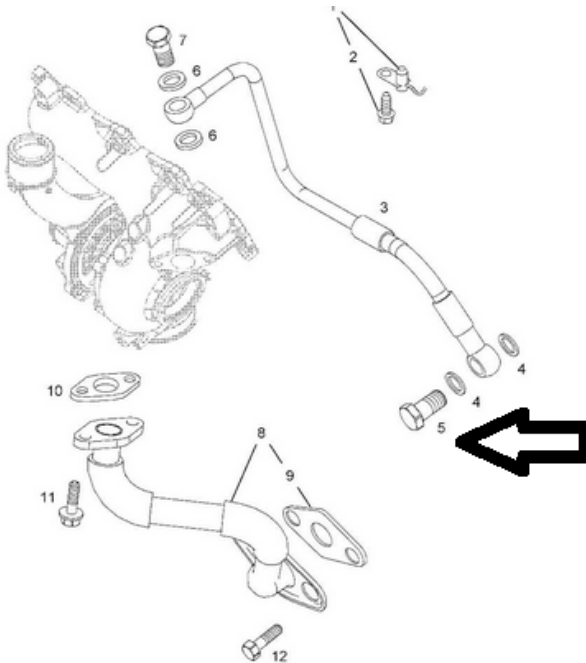
Im Allgemeinen führt die folgende Ursache zu Defekten an diesen Turboladern:

Der am Motorblock angeschraubte Verbinder, das Verbindungsstück des unter Druck ausströmenden Motoröls zum Stutzen des Turbos, besitzt in seinem Inneren einen sehr feinen Filter, der sich leicht verstopft (siehe unten die Fotos des Verbinders Nr. 5).

Tauschen Sie beim Ersatz des Turboladers auch diesen Verbinder und den Öleintrittsstutzen aus.

Teilenummer des Verbinders: 93179303 oder 860971 beim Fahrzeughersteller.

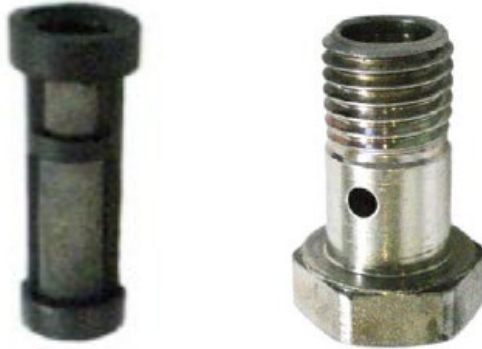
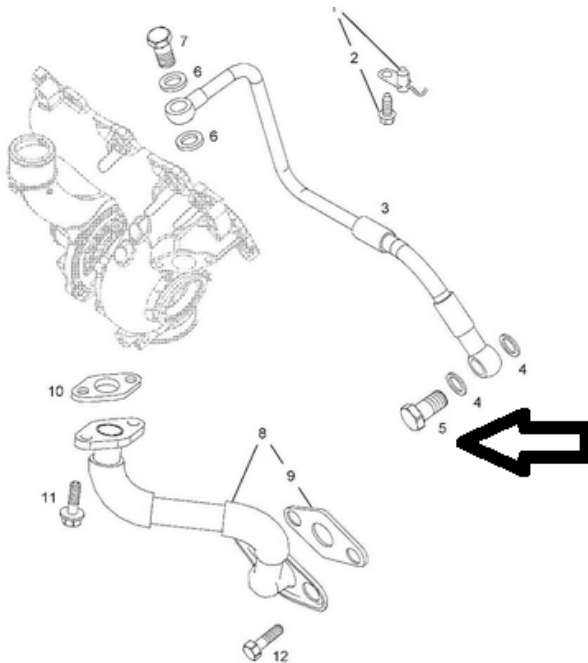
Generelt skyldes bruddet på disse turboer følgende årsag:

Det fittings, der er boltet fast til motorblokken, og som er den olieudgang fra motoren til turboslangen, har et meget fint filter i sit indre, som er tilbøjeligt til at blive tilstoppet (se billeder af fitting nr. 5 nedenfor).

Ved udskiftning af turboen udskiftes også fittingen og olieindløbsslangen.

Beslagets referencenummer: 93179303 eller 860971, afhængigt af køretøjs fabrikant.

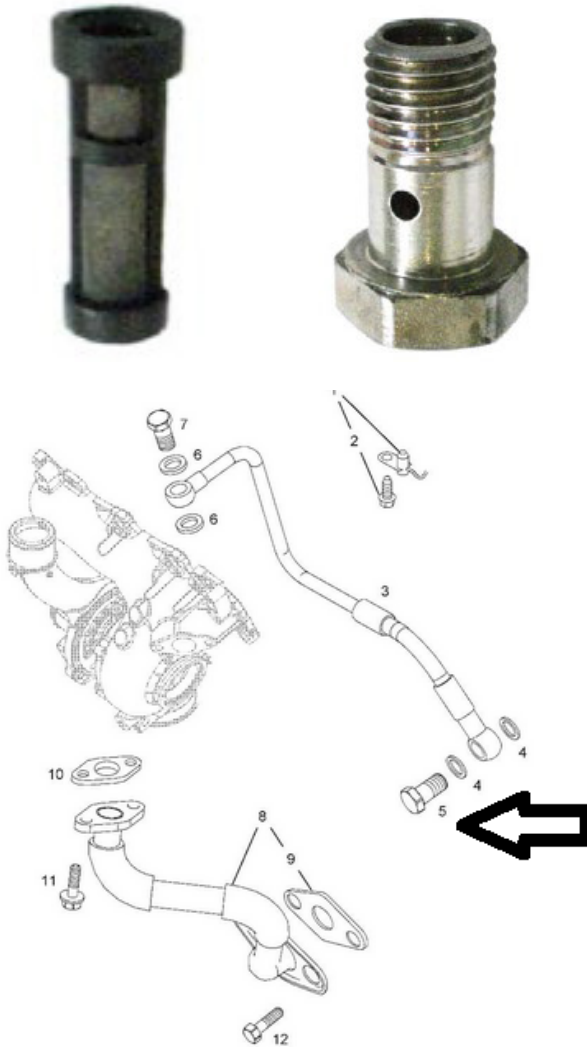
Généralement la rupture de ces turbos survient pour la raison suivante :
Le raccord vissé au bloc moteur, sortie de pression d'huile du moteur au tuyau du turbo, est équipé d'un filtre interne très fin qui tend à s'obstruer.
Lorsque vous procédez au remplacement du turbo, veillez à remplacer également ce raccord et la durite d'arrivée d'huile.

Référence du raccord : 93179303 ou 860971 selon le fabricant du véhicule.

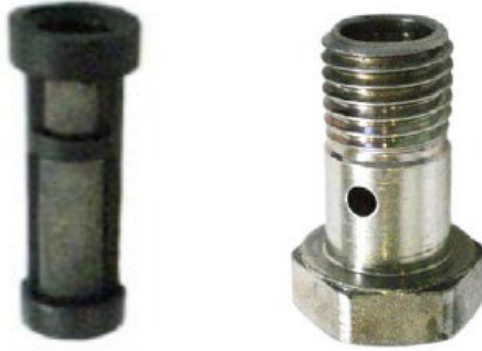
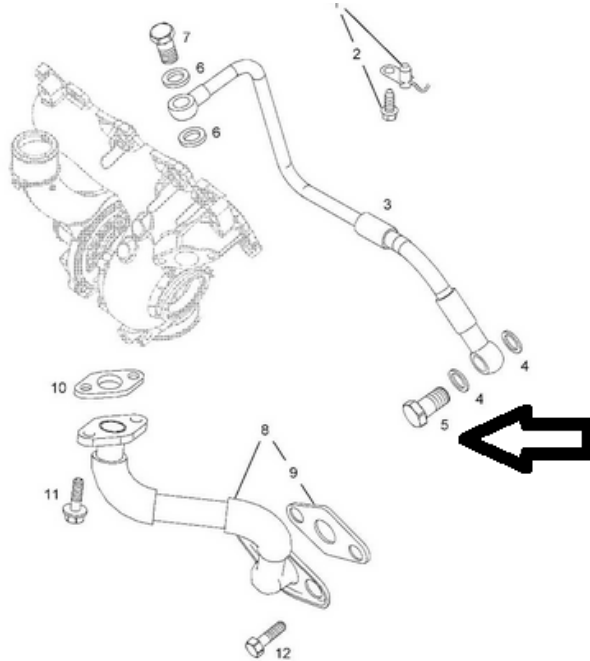
Generalmente el origen de la rotura de estos turbos, esta ocasionado por el siguiente motivo:

El racor atornillado al bloque del motor, salida de presión de aceite del motor al latiguillo del turbo, dispone en su interior de un filtro muy fino, que es propenso a obstruirse (ver fotos inferiores racor nº 5).

A la vez que realiza la sustitución del turbo sustituya también ese racor y el latiguillo de entrada de aceite.

Referencias del racor: 93179303 o 860971 según fabricante de vehículo.

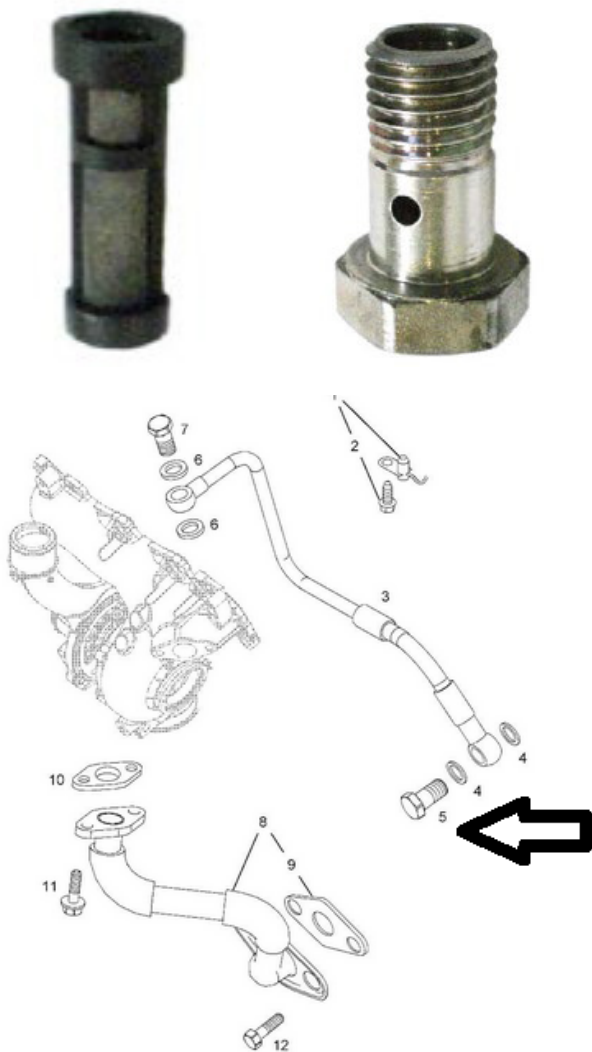
Generalmente l'origine della rottura di questi turbo risiede nel seguente motivo:

Il raccordo avvitato al blocco motore, uscita di pressione dell'olio dal motore al tubo flessibile, dispone al suo interno di un filtro molto sottile, propenso a intasarsi (v. foto in basso del raccordo n. 5).

Quando si sostituisce il turbo, si consiglia di sostituire anche questo raccordo e il tubo flessibile di immissione dell'olio.

Riferimento del raccordo: 93179303 o 860971 a seconda del fabbricante dell'auto.

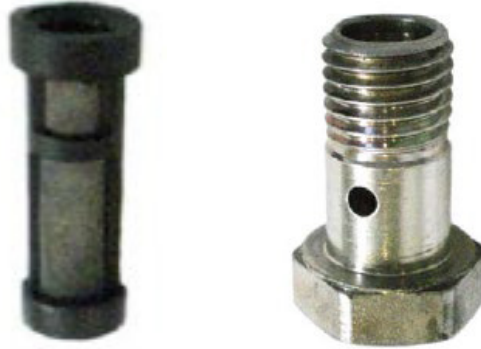
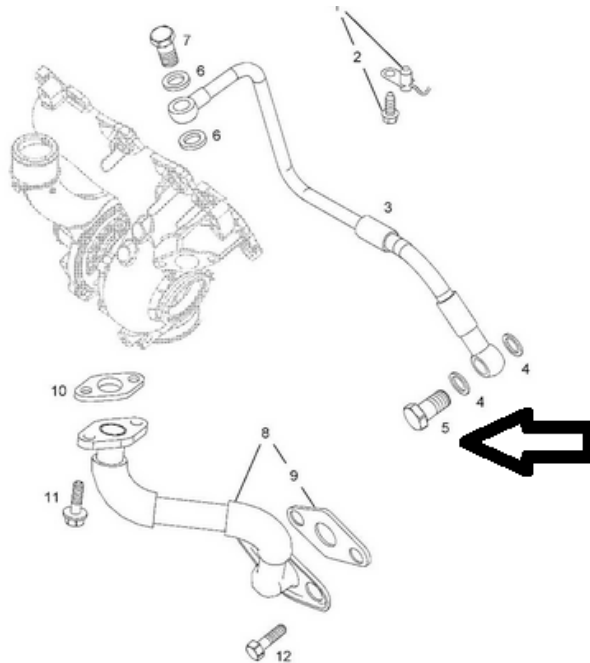
Geralmente, a origem da rotura destes turbos deve-se ao seguinte:

A junção aparafusada ao bloco do motor, saída de pressão do óleo do motor para o tubo do turbo, dispõe no seu interior de um filtro muito fino que é propenso a obstruir-se (ver fotografias inferiores junção nº 5).

Ao mesmo tempo que realiza a substituição do turbo, substitua também essa junção e o tubo de entrada do óleo.

Referências da junção: 93179303 ou 860971 consoante o fabricante do veículo.

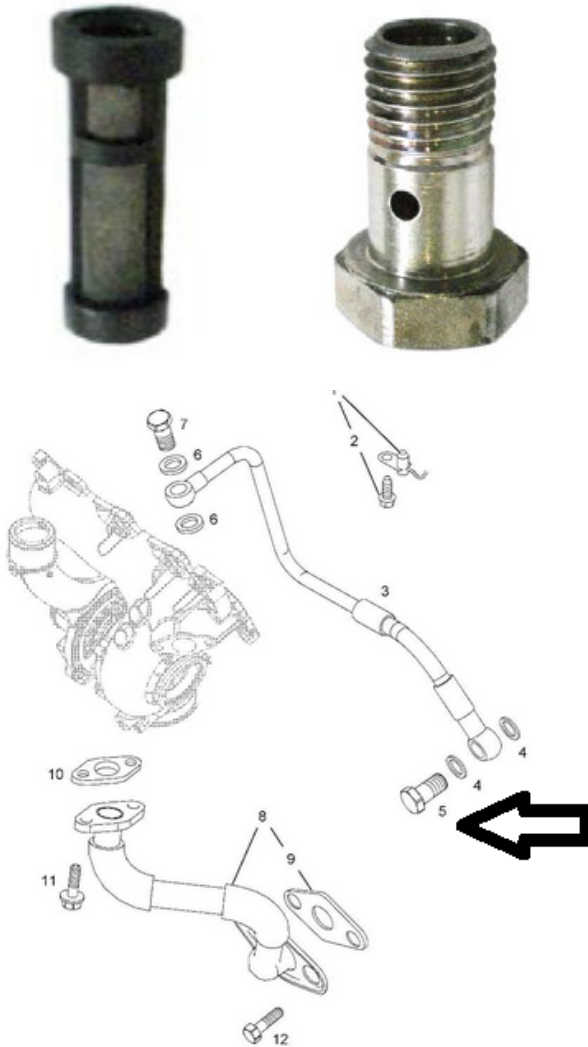
Ogólnie rzecz biorąc, przyczyną pęknięć tych turbin jest następująca przyczyna:

Złączka przykręcona do bloku silnika, wyprowadzająca ciśnienie oleju z silnika do przewodu turbo, ma w swoim wnętrzu bardzo drobny filtr, który jest podatny na zatkanie (patrz zdjęcia złączki nr 5 poniżej).

Podczas wymiany turbiny należy wymienić także złączkę i przewód wlotowy oleju.

Numer referencyjny mocowania: 93179303 lub 860971, zależnie od producenta pojazdu.

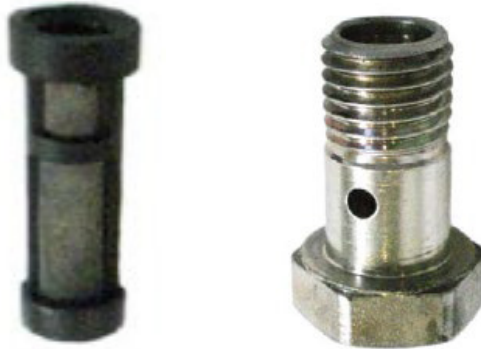
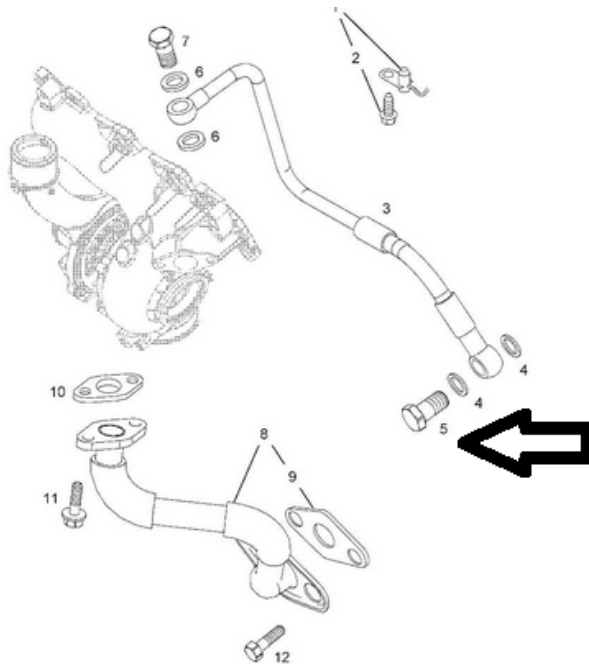
Obecně k poškození tohoto typu turba dochází z následujícího důvodu:
Spojovací hrdlo našroubované na blok motoru, výstup tlakového oleje z motoru do hadičky turba, je uvnitř vybaven velmi jemným filtrem, který se snadno zanáší (viz fotografie níže spojovací hrdlo č. 5).
Při výměně turba vyměňte také toto spojovací hrdlo a přírodní hadičku oleje.

Označení spojovacího hrdla: 93179303 nebo 860971, podle výrobce vozidla.

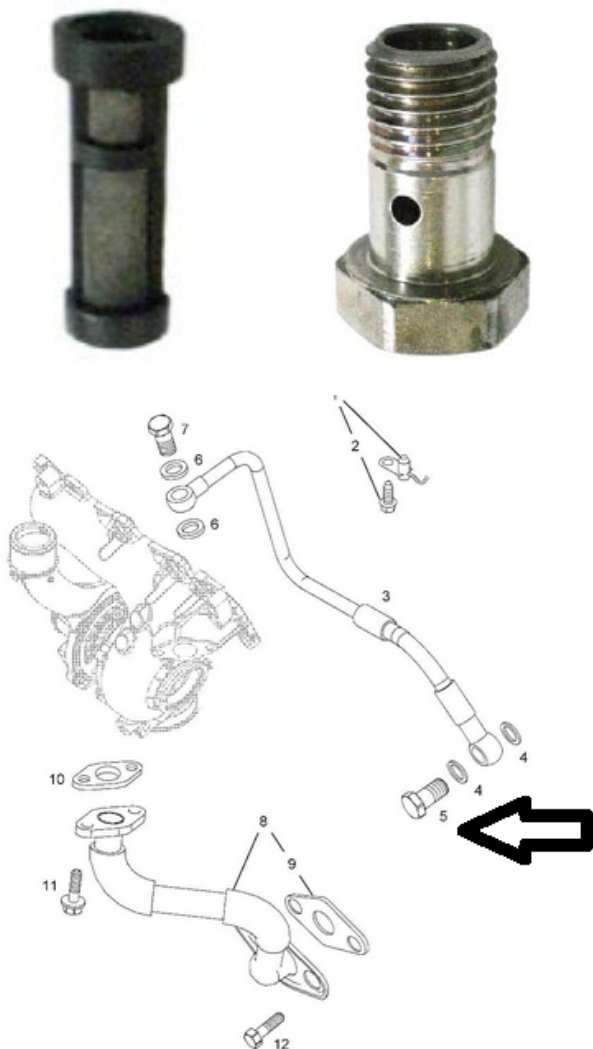
În general, originea ruperii acestor turbine este cauzată de următorul motiv: Racordul înșurubat pe blocul motor, ieșirea presiunii de ulei de la motor către furtunul turbo, are în interior un filtru foarte fin, care este predispus la colmatarea (a se vedea fotografiile racordului nr. 5 de mai jos). Atunci când efectuați înlocuirea turbo, înlocuiți și racordul și furtunul de intrare a uleiului.

Numărul de referință al accesoriului: 93179303 sau 860971, în funcție de producătorul vehiculului.

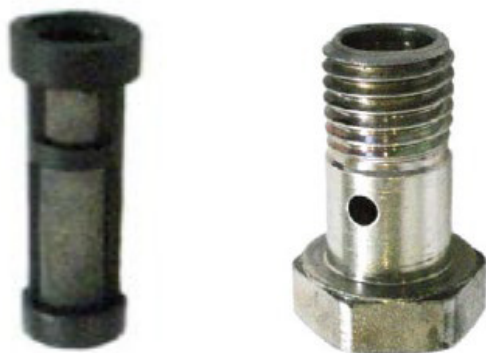
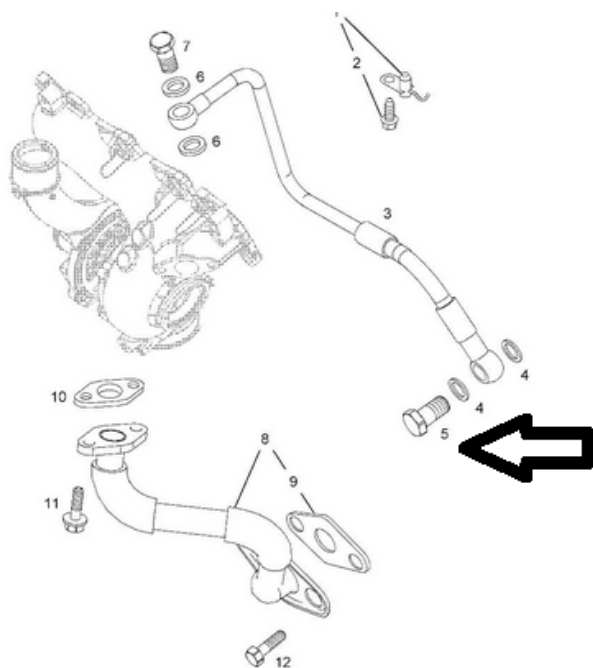
Általában az ilyen turbók szakadásának oka a következő okból ered:
A motorblokkhoz csavarozott szerelvény, a motorból a turbótömlőhöz vezető
olajnyomás-kimenet belsejében egy nagyon finom szűrő van, amely hajlamos
az eltömődésre (lásd az 5. számú szerelvény fotóit alább).
A turbó cseréjének elvégzésekor cserélje ki a szerelvényt és az olajbeömlő
tömlőt is.

A szerelvény hivatkozási száma: 93179303 vagy 860971, a jármű gyártójától
függően.

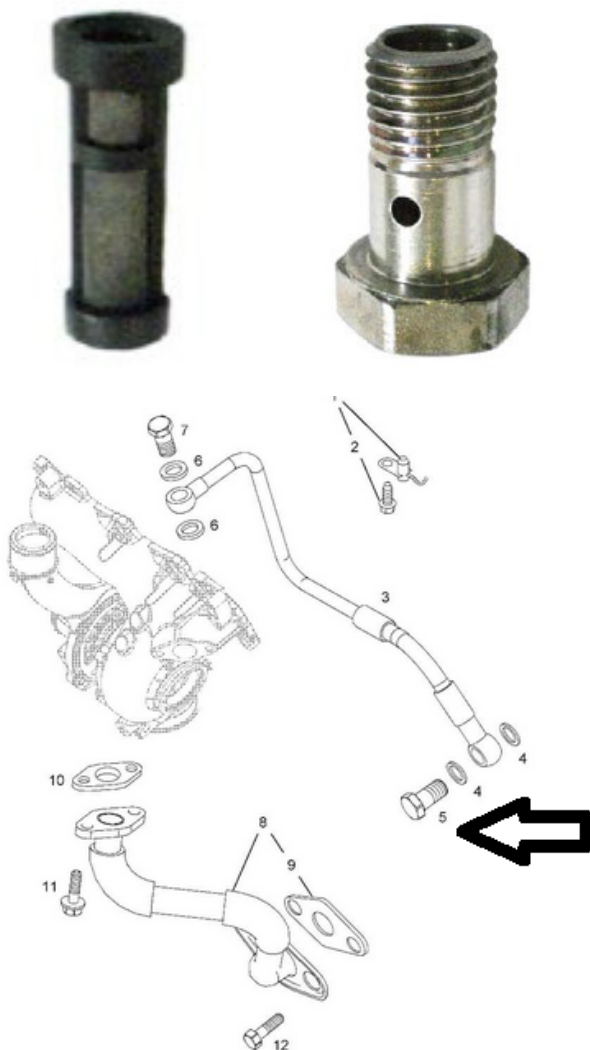
Na splošno so ti turbinski motorji raztrgani iz naslednjega razloga:
Prikluček, ki je privijačen na blok motorja in iz katerega se odvaja tlak olja iz motorja v cev turbine, ima v notranjosti zelo fin filter, ki se lahko zamaši (glej fotografije priključka št. 5 spodaj).
Pri zamenjavi turbopolnilnika zamenjajte tudi priključek in cev za dovod olja.

Referenčna številka priključka: 93179303 ali 860971, odvisno od proizvajalca vozila.
