## 重要说明 针对零件A-2780

请务必遵循正确的安装和充气程序  
避免零件永久损坏。

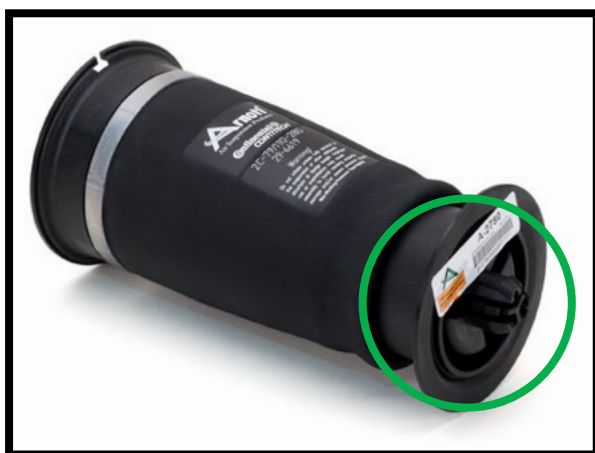
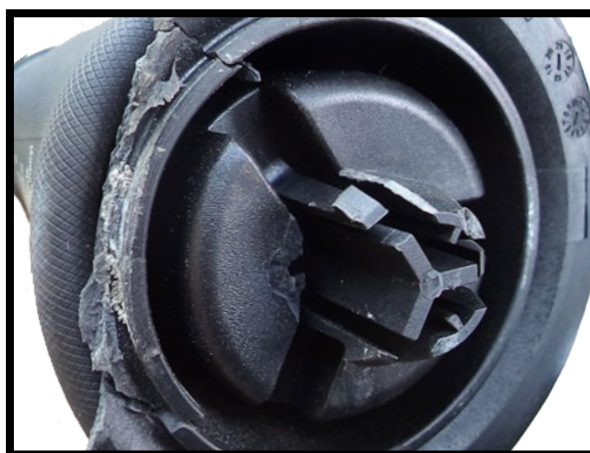
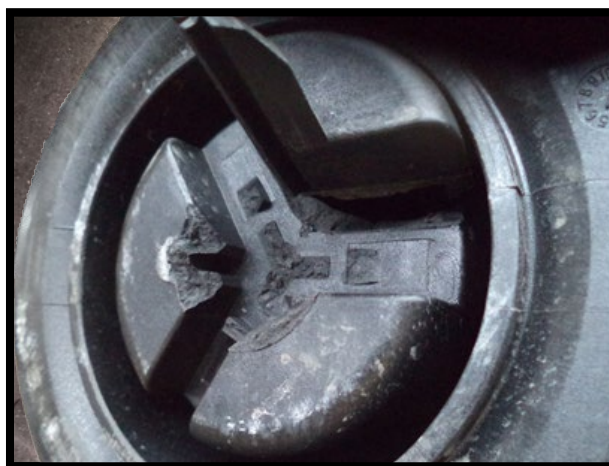
### 下活塞损坏原因：

- 在未支撑车辆的情况下给空气弹簧充气，导致车辆重量分布不均。
- 下活塞安装不正确。

1. 请确认空气管路穿过空气弹簧顶胶上的槽口，且未卡在空气弹簧与底盘之间。
2. 检查下活塞是否就位，固定夹是否安装到位。

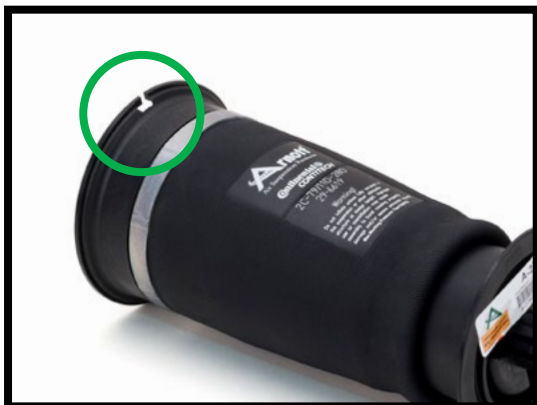
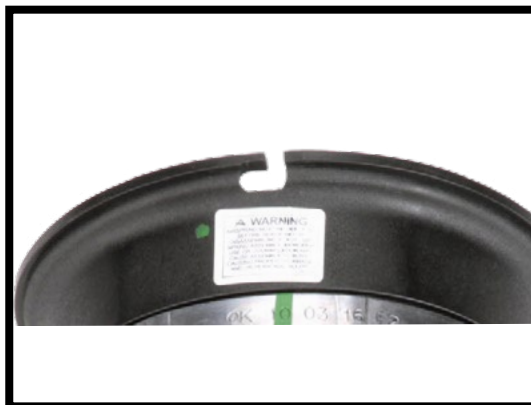
空气管路必须正确穿过顶部支架的槽口。

空气管路安装不当会导致空气管路卡在空气弹簧与底盘之间，使空气管路无法放气。
