Besser als das Original – die Reparaturlösung von VICTOR REINZ

DC-ACTROS V6 und V8 Motoren 541.9XX / 542.9XX

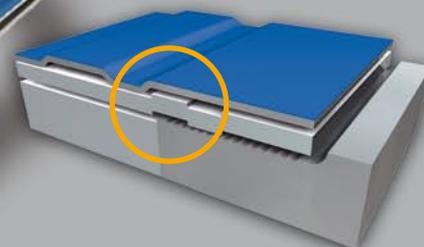
Zweilagige Zylinderkopfdichtung mit Topografie

Die topografische Zylinderkopfdichtung von VICTOR REINZ hat die Funktion des induktiv gehärteten Zylinderkopfes integriert. Durch eine Erhöhung der Brennraumeinfassung zwischen den Zylinderkopfschrauben wird die Verpressung besser verteilt. Die zweifache Brennraumabdichtung mit zusätzlichem Schutz der Elastomere gegen Zerstörung durch Heißgas, garantiert außerdem höchstes Abdichtpotenzial und verhindert ein Einarbeiten in die Dichtfläche des Zylinderkopfes. Die topografische Zylinderkopfdichtung von VICTOR REINZ kann auch bei induktiv gehärteten Zylinderköpfen problemlos eingesetzt werden.
