Technical *Info*

Dicas de montagem: Opel Vectra B 1,6i 16 V X16 XEL

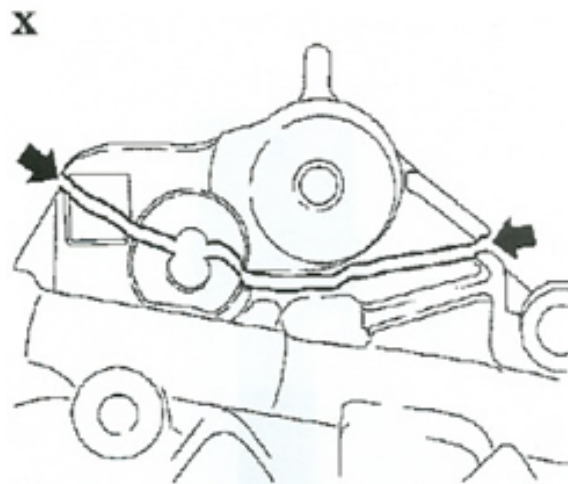
imagem 1

Dica: aquando de cada substituição da correia dentada, deve verificar-se se na área de fixação do suporte do rolo tensor na bomba de óleo existem fissuras superficiais (setas) (**imagem 1**).

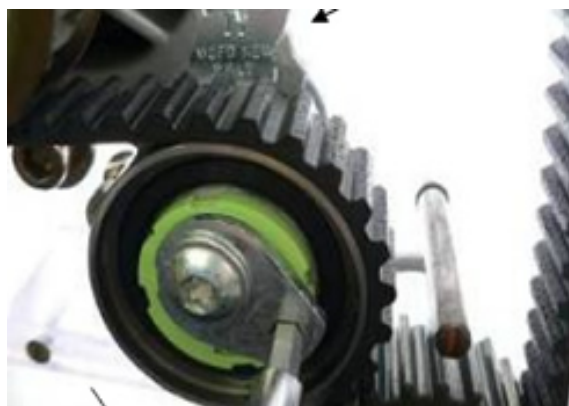
imagem 10

Estender, agora, um novo rolo tensor mediante a abraçadeira do excêntrico **contrariamente** ao sentido dos ponteiros do relógio e apertá-lo bem com o parafuso torx junto. O ponteiro do rolo tensor agora tem que estar encostado no **encosto direito** (**imagem 10**).

Este processo é de extrema importância, sob pena do accionamento por correia desenvolver, após pouco tempo de operação, ruídos devido à subtensão.

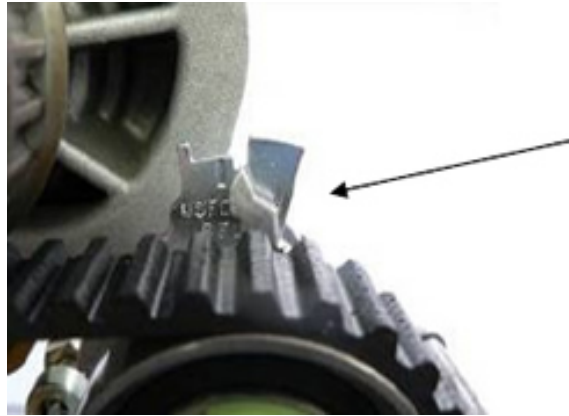
imagem 11

Em seguida, o motor deve ser rodado manualmente no mínimo 2 x em sentido de marcha. (Não esquecer de tirar a ferramenta de bloqueio). Desaparafusar o parafuso do rolo tensor e alinhar a ponta do ponteiro com o entalhe (NEW) um sobre o outro (**imagem 11**).

Apertar, agora, o rolo tensor com binário **20-22Nm**. Nunca apertar o parafuso demais! Rodar o motor mais uma vez 2 x e verificar outra vez o ajustamento e reajustar de novo caso necessário.

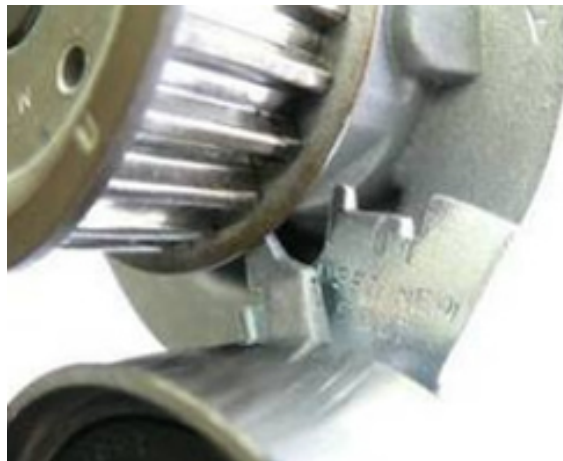
imagem 12

Particularmente após mudança simultânea da bomba de água, deve verificar se o rolo tensor não entra em contacto com o rotor da bomba de água. A inclinação inicial da instalação da bomba de água (montagem não centrada) deve ser observada sem falta (**imagem 12**).
