# Blue Print ADJ131301

Land Rover Freelander 1 1.8i, 2.0DT, 2.0DT - TD4, 2.5i -V6, 1996>2006, Chassisref: LN

## Land Rover Freelander 1 – Kalibracja podnośnika szyby tylnej kłapy

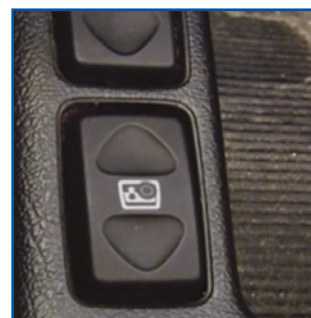
The tailgate window switch is located in the centre console near the handbrake.
