Technical information 2009030

TECHNICAL DATA SHEET 2009030

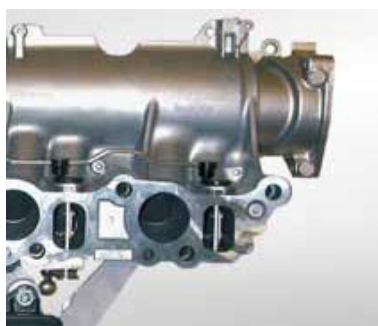
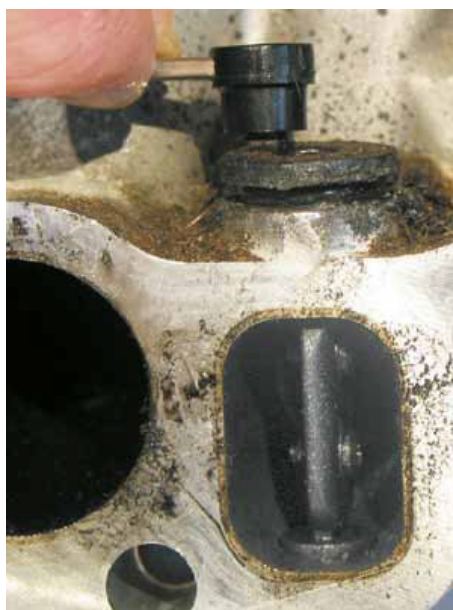
The problem is caused by the incorrect operation of the swirl valves (photo below) mounted on the vehicle inlet manifold. Bear in mind that this inlet manifold has two separate inlet ports for each cylinder and that the internally mounted swirl valves or variable admission valves are controlled by an electric drive module.

If these valves are either worn out, tight, or stuck to the manifold interior, then the drive module is no longer able to operate them.

If the valves remain constantly open, then there is an increase in the soot levels in the exhaust pipe at low engine speeds, whilst if they remain constantly closed then the soot levels increase at high engine speeds, with the malfunctioning of the turbo internal geometry.

If the vehicle shows a loss of engine power, or goes into emergency mode, or fault code P1109 comes on (swirl regulator fault), this is not a fault caused by the vehicle turbocharger, and therefore no turbo adjustment is required.

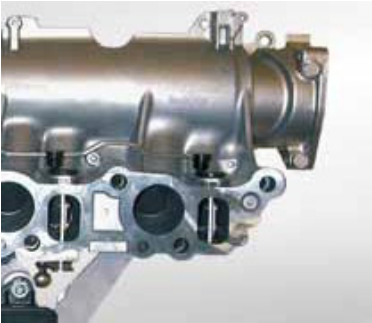
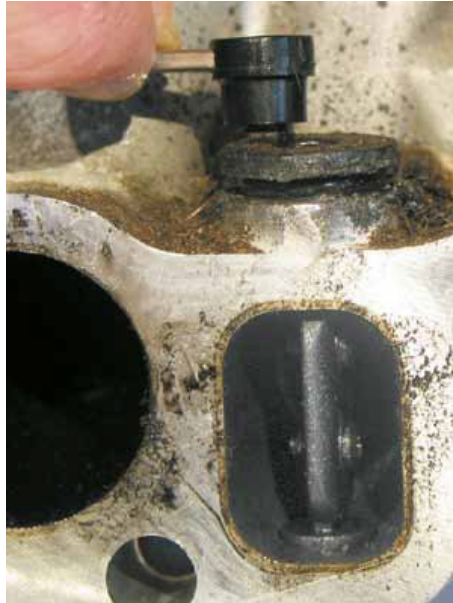
Das Problem ist auf eine nicht korrekte Funktion der Spin-Ventile (vgl. Foto) zurückzuführen. Diese befinden sich im Ansaugkrümmer des Fahrzeuges. Beachten Sie, dass der Ansaugkrümmer über zwei getrennte Ansaugkanäle für jeden Zylinder verfügt und sich im Innern besagte Spin-Ventile (oder Ventile für variables Ansaugen) befinden, die durch ein elektrisches Impuls-Modul geregelt werden.

Diese Ventile verformen oder verklemmen sich oder bleiben im Innern haften, so dass das Impuls-Modul sie nicht mehr bewegen kann.

Wenn die Ventile ständig geöffnet bleiben, nimmt der Rußanteil bei geringen Drehzahlen im Abgas zu. Sind die Ventile geschlossen, nimmt der Rußanteil bei hohen Drehzahlen zu, ebenso Fehlfunktionen der internen Turbogeometrie.

Es handelt sich hier nicht um einen Fehler des Turboladers des Fahrzeuges, daher müssen keine Nachstellungen an diesem vorgenommen werden.

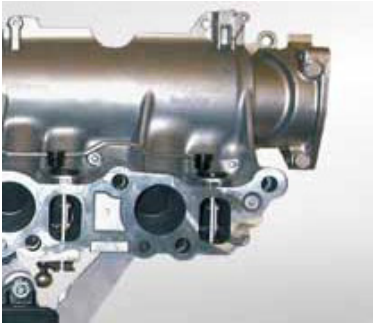
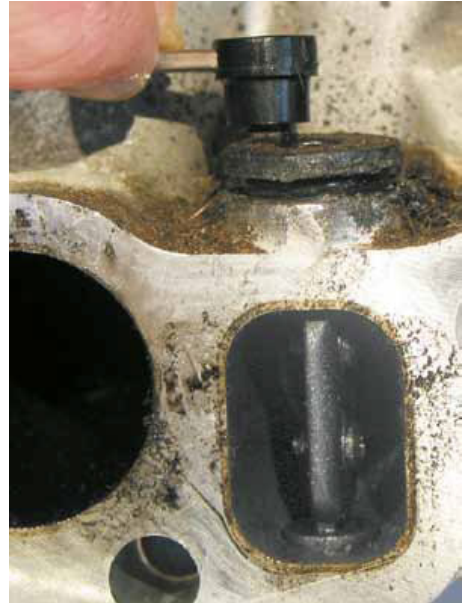
Problemet skyldes forkert funktion af de hvirvelventiler (foto nedenfor), der er monteret på køretøjets indsugningsmanifold. Husk på, at dette indsugningsmanifold har to separate indsugningsporte for hver cylinder, og at de internt monterede hvirvelventiler eller variable indsugningsventiler styres af et elektrisk drevmodul.

Hvis disse ventiler enten er slidte, stramme eller sidder fast i manifolden, er drivmodulet ikke længere i stand til at betjene dem.

Hvis ventilerne forbliver konstant åbne, stiger sodniveaueet i udstødningsrøret ved lave motorhastigheder, mens det ved høje motorhastigheder stiger, hvis de forbliver konstant lukkede, hvilket medfører en fejlfunktion i turboens interne geometri.

Hvis køretøjet viser tab af motorkraft eller går i nødtilstand, eller hvis fejlkode P1109 (fejl i hvirvelregulatoren) vises, er dette ikke en fejl forårsaget af køretøjets turbolader, og der er derfor ikke behov for turbojustering.

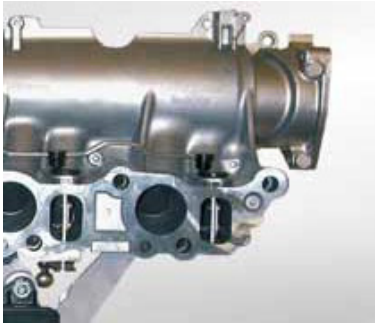
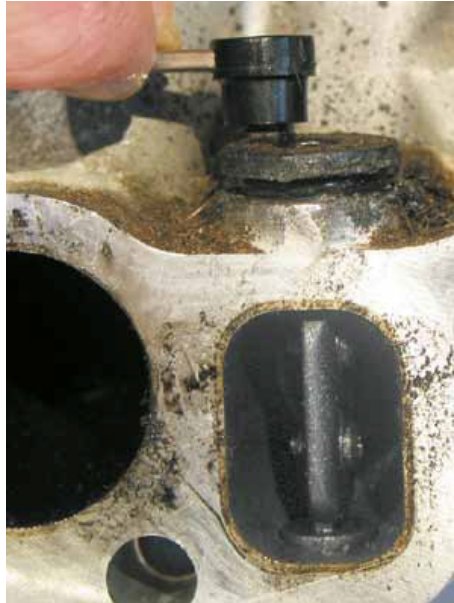
Le problème est causé par un mauvais fonctionnement des vannes du spin, (photo ci-dessous), placées dans le collecteur d'admission du véhicule. Nous vous rappelons que ce collecteur d'admission dispose de deux canaux d'admission séparés pour chaque cylindre et il est muni, à l'intérieur, des dites vannes de spin, ou soupapes d'admission variable, commandées par un module de commande électrique.

Ces vannes sont déformées et grippées, ou collées à l'intérieur, et le module de commande ne peut pas les déplacer.

Si elles restent constamment ouvertes, elles favorisent l'accumulation des résidus de suie dans le tube d'échappement à bas régime, et si elles restent fermées, elles provoquent une augmentation des résidus de suie à haut régime et, par conséquent, le dysfonctionnement de la géométrie interne du turbo.

Cette défaillance n'est pas causée par le turbocompresseur du véhicule, aucun ajustement de ce dernier n'est donc nécessaire.

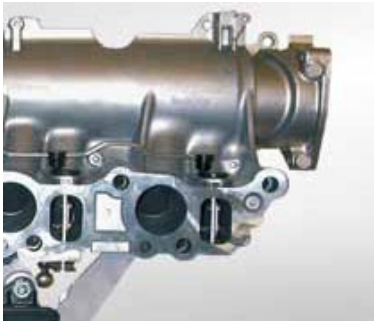
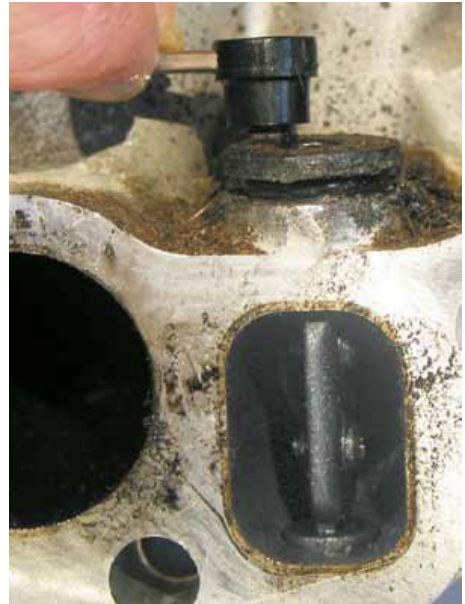
El problema esta ocasionado por el funcionamiento incorrecto de las válvulas de spín, (foto inferior) colocadas en el colector de admisión del vehículo. Recordarles que dicho colector de admisión dispone de dos canales de admisión separados para cada cilindro, e internamente dispone de dichas válvulas spín, o válvulas de admisión variable, controladas por un modulo impulsor eléctrico. Dichas válvulas quedan deformadas y agarrotadas, o adheridas en el interior, y el modulo impulsor no puede moverlas.

Si permanecen constantemente abiertas, aumentan los residuos de hollín en el escape a bajas revoluciones, y si permanecen cerradas, aumentan los residuos de hollín a alto régimen de revoluciones, y disfuncionamiento de la geometría interna del turbo.

No es un fallo ocasionado por el turbo compresor del vehículo, no es necesario ningún tipo de ajuste en el mismo.

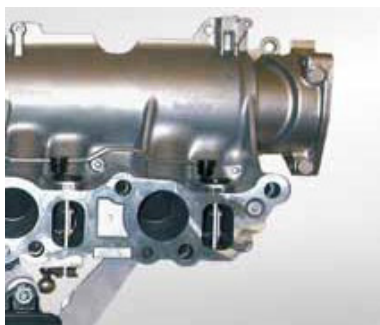
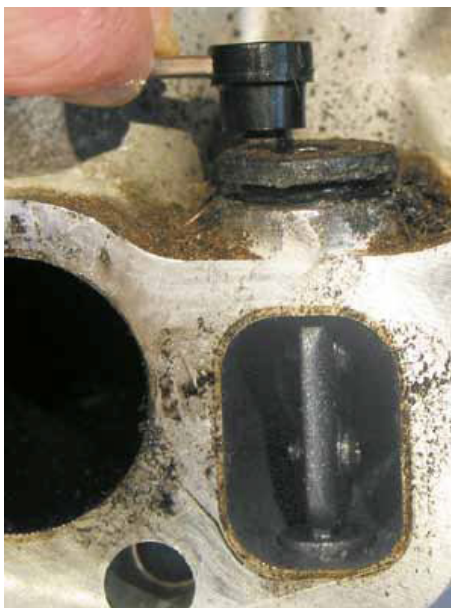
Il problema è causato dal funzionamento non corretto delle valvole di spin, (foto inferiore) posizionate nel collettore di ammissione del veicolo. Si ricorda che detto collettore di ammissione dispone di due canali di aspirazione separati per ogni cilindro, ed internamente dispone delle dette valvole spin, o valvole di aspirazione variabile, controllate da un modulo impulsore elettrico. Dette valvole rimangono deformate e grippate, o aderite all'interno, e il modulo impulsore non può muoverle.

Se rimangono costantemente aperte, aumentano i residui di fuliggine nello scarico a bassi regimi, e se rimangono chiuse, aumentano i residui di fuliggine ad un alto regime di giri, e il cattivo funzionamento della geometria interna del turbo.

Non è un guasto causato dal turbo compressore del veicolo, non è necessaria alcun tipo di regolazione nello stesso.

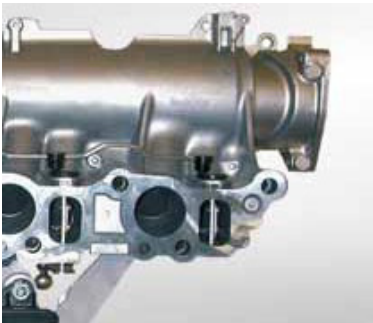
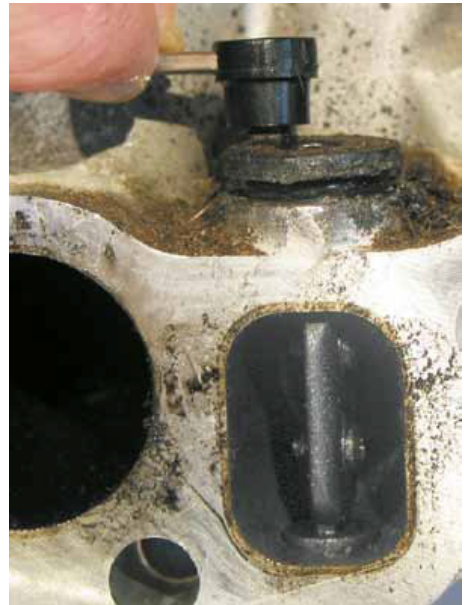
O problema é ocasionado pelo funcionamento incorreto das válvulas de spin (foto inferior) colocadas no coletor de admissão do veículo. Deve lembrar-se que o referido coletor de admissão possui dois canais de admissão separados para cada cilindro e que internamente dispõe das mencionadas válvulas de spin, ou válvulas de admissão variável, controladas por um módulo impulsorador elétrico.

Essas válvulas ficam deformadas e bloqueadas ou pegadas por aderência no interior e o módulo impulsorador não as pode movimentar.

Se permanecem constantemente abertas, aumentam os resíduos de fuligem no escape em baixas rotações; se permanecem fechadas, aumentam os resíduos de fuligem num alto regime de rotações, causando disfunções na geometria interna do turbo.

Quando o veículo apresenta falta de potência, entra em marcha de emergência e a luz de avaria acesa dá o código de erro P1109 (Falha no regulador do spin). Não é uma falha ocasionada pelo turbocompressor do veículo, não sendo por isso necessário nenhum tipo de arranjo do mesmo.

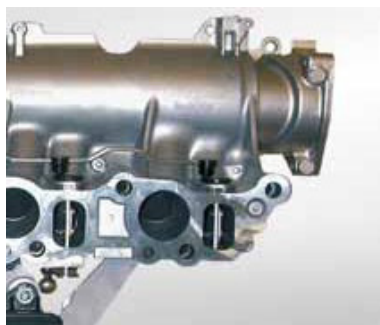
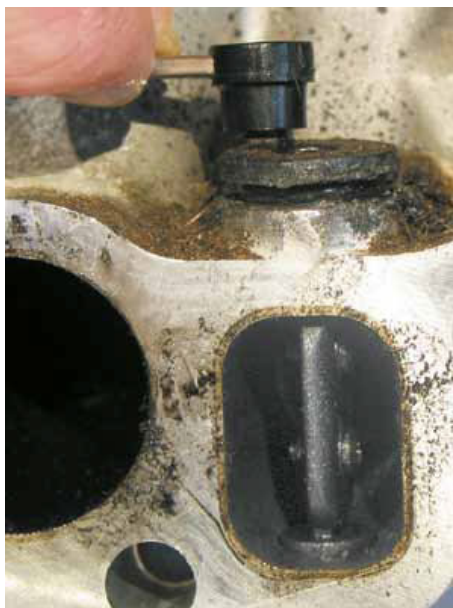
Problem jest spowodowany nieprawidłowym działaniem zaworów zawirowujących (zdjęcie poniżej) zamontowanych na kolektorze dolotowym pojazdu. Należy pamiętać, że kolektor dolotowy ma dwa oddzielne porty dolotowe dla każdego cylindra, a zamontowane wewnątrz zawory zawirowujące lub zmienne zawory wstępne są sterowane przez elektryczny moduł napędowy.

Jeśli zawory te są zużyte, napięte lub przyklejone do wnętrza kolektora, wówczas moduł napędowy nie jest w stanie ich obsługiwać.

Jeżeli zawory pozostają stale otwarte, to przy niskich prędkościach obrotowych silnika wzrasta poziom sadzy w rurze wydechowej, natomiast jeżeli pozostają stale zamknięte, to przy wysokich prędkościach obrotowych silnika wzrasta poziom sadzy, co powoduje nieprawidłowe działanie wewnętrznej geometrii turbo.

Jeśli pojazd wykazuje utratę mocy silnika, przechodzi w tryb awaryjny lub włącza się kod usterki P1109 (usterka regulatora zawirowań), nie jest to usterka spowodowana przez turbosprężarkę pojazdu i dlatego nie jest wymagana regulacja turbosprężarki.

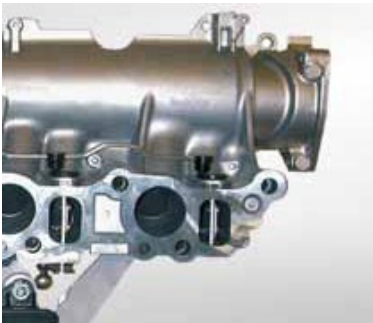
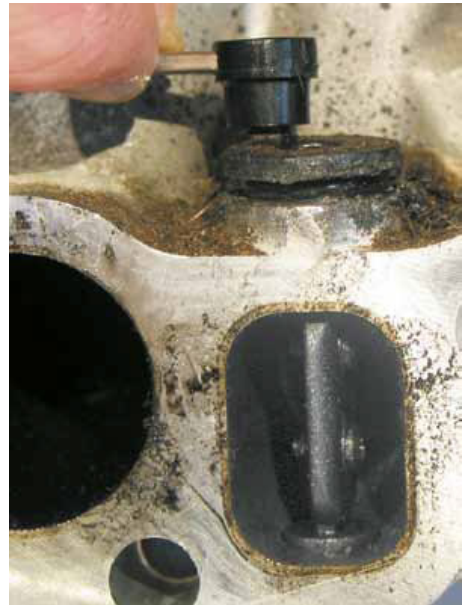
Problém je způsoben nesprávným fungováním škrtcích klapek (fotografie níže) namontovaných na sacím potrubí vozidla. Mějte na paměti, že toto sací potrubí má dva samostatné vstupní kanály na každý válec a že uvnitř namontované škrtcí klapky či variabilní sací klapky jsou řízeny modulem elektrického pohonu.

Jsou-li tyto klapky opotřebené, příliš přiléhají nebo jsou zaklesnuté k vnitřku potrubí, pak pohonný modul není nadále schopen je uvádět v činnost.

Zůstávají-li klapky stále otevřené, dochází ke zvýšení hladiny sazí ve výfukovém potrubí při nízkých rychlostech motoru, zatímco jsou-li neustále uzavřené, zvyšují se hladiny sazí při vysokých rychlostech motoru, takže se zhoršuje fungování vnitřní geometrie turbodmychadla.

Není to chyba způsobená turbodmychadlem vozidla, a proto nejsou zapotřebí žádné úpravy turba.

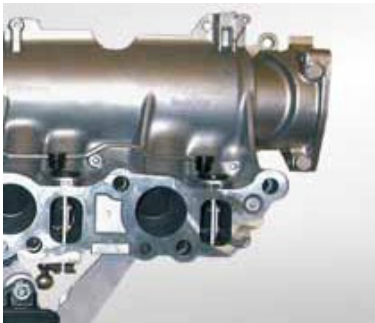
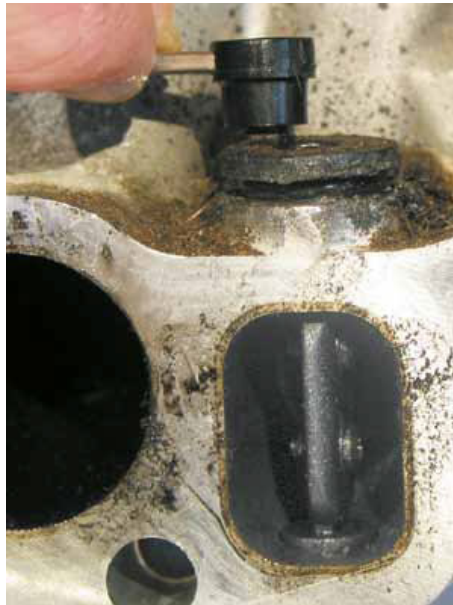
Problema este cauzată de funcționarea incorectă a supapelor de turbionare (fotografia de mai jos) montate pe colectorul de admisie al vehiculului. Rețineți că acest colector de admisie are două orificii de admisie separate pentru fiecare cilindru și că supapele de turbionare sau supapele de admisie variabile montate în interior sunt controlate de un modul de acționare electrică. Dacă aceste supape sunt fie uzate, fie strânse, fie lipite de interiorul colectorului, atunci modulul de acționare nu mai este capabil să le acționeze.

Dacă supapele rămân în mod constant deschise, atunci se înregistrează o creștere a nivelului de funingine în țeava de eșapament la turații mici ale motorului, în timp ce dacă acestea rămân în mod constant închise, atunci nivelul de funingine crește la turații mari ale motorului, cu o funcționare defectuoasă a geometriei interne a turbo.

Dacă autovehiculul prezintă o pierdere de putere a motorului, intră în modul de urgență sau apare codul de defecțiune P1109 (defecțiune a regulatorului de turbionare), aceasta nu este o defecțiune cauzată de turbocompresorul autovehiculului și, prin urmare, nu este necesară nicio reglare a turbocompresorului.

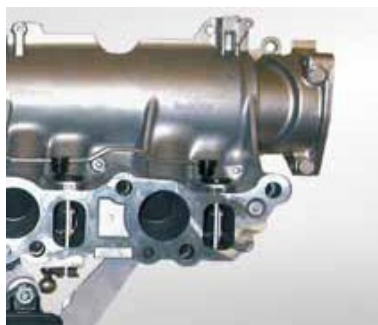
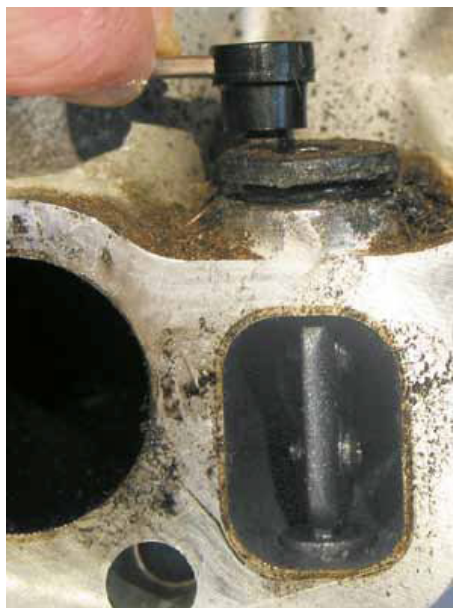
A problémát a jármű szívócsövére szerelt örvényszelepek (lenti kép) helytelen működése okozza. Ne feledje, hogy ez a szívócső hengerenként két külön szívónylással rendelkezik, és hogy a belsőleg felszerelt örvényszelepeket vagy változó beömlőszelepeket egy elektromos meghajtómodul vezérli.

Ha ezek a szelepek elhasználódnak, szorulnak vagy a szívócső belsejéhez tapadnak, akkor a meghajtómodul már nem képes működtetni őket.

Ha a szelepek állandóan nyitva maradnak, akkor alacsony fordulatszámon a kipufogócsőben a koromszint emelkedik, míg ha állandóan zárva maradnak, akkor magas fordulatszámon a koromszint emelkedik, a turbó belső geometriájának hibás működésével.

Ha a jármű teljesítménycsökkenést mutat, vagy vészhelyzeti üzemmódba kerül, vagy a P1109 hibakód (örvényszabályozó hiba) lép fel, ez nem a jármű turbófeltöltője által okozott hiba, ezért nincs szükség turbóbeállításra.

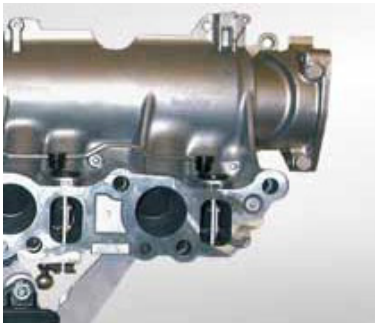
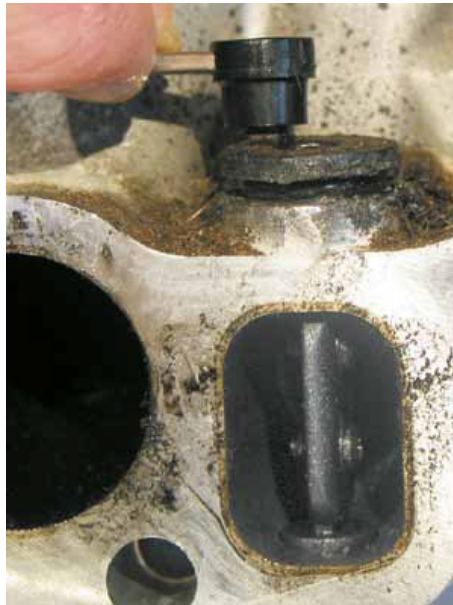
Težava je posledica nepravilnega delovanja vrtnčnih ventilov (fotografija spodaj), nameščenih na vstopnem kolektorju vozila. Upoštevajte, da ima ta dovodni kolektor dva ločena dovodna priključka za vsak valj in da so v notranjosti vgrajeni vrtnčni ventili ali ventili s spremenljivim vstopom krmiljeni z električnim pogonskim modulom.

Če so ti ventili obrabljeni, tesni ali prilepljeni na notranjost kolektorja, jih pogonski modul ne more več upravljati.

Če ventili ostanejo stalno odprti, se pri nizkih vrtljajih motorja poveča količina saj v izpušni cevi, če pa ostanejo stalno zaprti, se pri visokih vrtljajih motorja poveča količina saj, kar povzroči nepravilno delovanje notranje geometrije turbine.

Če vozilo kaže izgubo moči motorja ali preklopi v zasilni način ali se prikaže koda napake P1109 (napaka regulatorja vrtnčenja), to ni napaka turbinskega polnilnika vozila, zato nastavitev turbinskega polnilnika ni potrebna.
