Biuletyn Techniczny- Maj 2009

VKBA 7455

SUZUKI Grand Vitara 1.6, 2.0, 2.5 z ABS

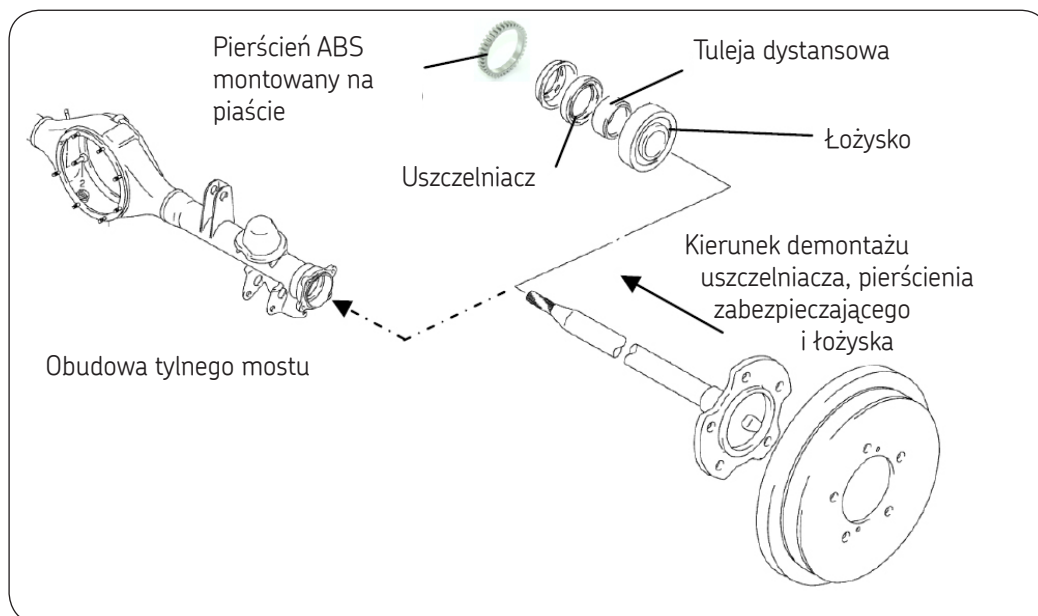
Schemat osi z ABS

Uszczelnienie Tuleja dystansowa Łożysko

Pierścień ABS

Pierścień magnetyczny ABS może być uszkodzony podczas wymiany łożyska, w szczególności podczas demontażu w celu wymiany innych elementów.

Zgodnie z przesłaniem SKF - SKF dostarcza mechanikom elementy dedykowane do wykonania konkretnej naprawy. Jeśli zachodzi potrzeba wymiany pierścienia ABS - należy zastosować zestaw VKBA 7455, jeśli nie ma potrzeby wymiany pierścienia ABS należy zastosować zestaw VKBA 3924, który nie zawiera pierścienia.
