SKF Biuletyn Techniczny

VKJP 3017 – Znaczenie prawidłowego montażu osłony przegubu

AUDI A4, VW Passat, Skoda, Superb

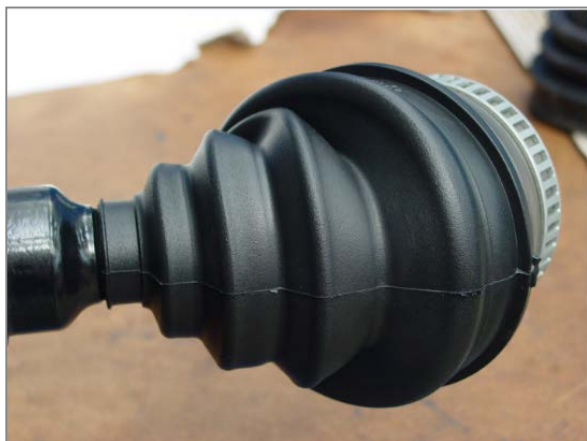
Zdj.1 – Nieprawidłowy montaż osłony

Jeżeli osłona przegubu od strony mniejszej średnicy jest założona zbyt blisko wypustu przegubu, osłona może się przetrzeć. Jeżeli jest zamontowana zbyt daleko (Zdj.1), osłona będzie nadmiernie rozciągnięta i ulegnie pęknięciu (Zdj.2).

Przed zamontowaniem mniejszej opaski zaciskowej, należy upewnić się, że osłona jest odpowiednio założona poprzez maksymalne kątowe wychylenie przegubu. Osłona nie powinna wyglądać na zbyt rozciągniętą z jednej strony, ani zbyt ściśniętą po drugiej stronie przegubu napędowego.

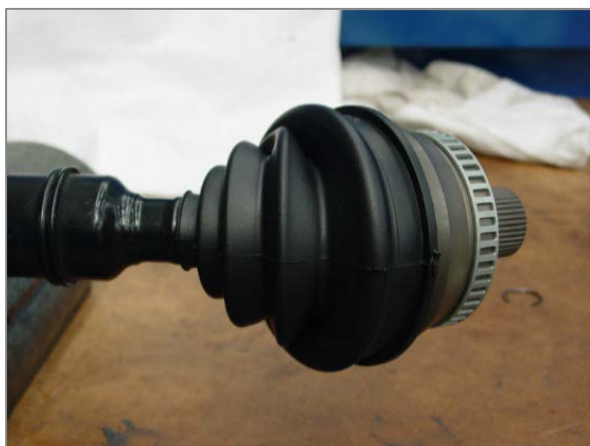
Zdj.3 – Prawidłowe miejsce montażu osłony

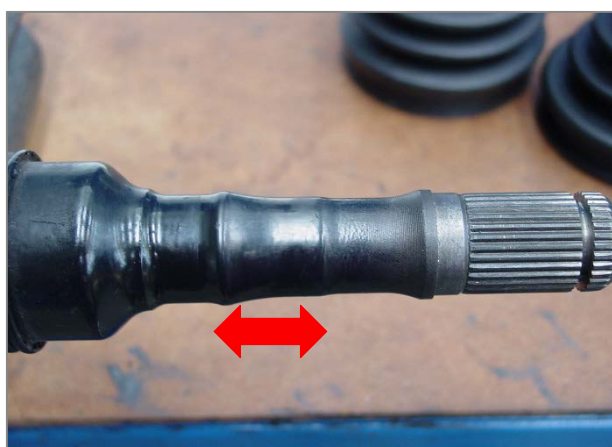
Zdj.4 – Powierzchnia do montażu osłony
