## Έκδοση Αρ. 02/2019

Ο θερμοστάτης παράγει έναν μεταλλικό ήχο

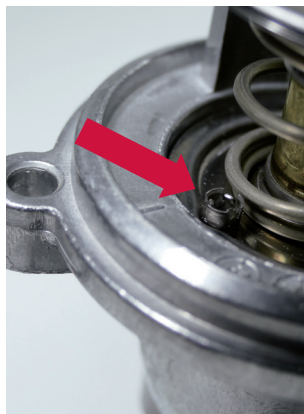
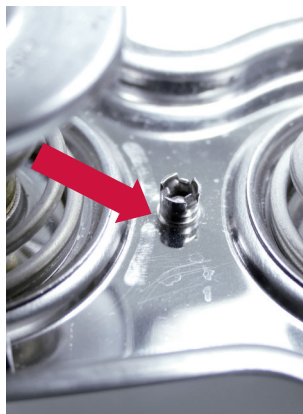
Η αιτία είναι απλή: Ανάλογα με το όχημα και τον τύπο κατασκευής του θερμοστάτη, υπάρχει ενσωματωμένη στον δίσκο του θερμοστάτη μία βαλβίδα εξαέρωσης (βλ. Εικόνες 1 και 2), η οποία επιτρέπει την εκκένωση πιθανού εγκλωβισμένου αέρα μετά τη συναρμολόγηση (βλ. Εικόνα 4).

Εικόνα 1 και 2: Σφαιρικές βαλβίδες (βέλος) στον δίσκο του θερμοστάτη σε διαφορετικούς τύπους κατασκευής θερμοστατών

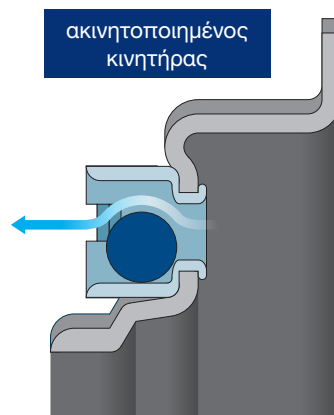
Εικόνα 4: Όταν ο κινητήρας είναι ακινητοποιημένος, η σφαιρική βαλβίδα είναι ανοιχτή και μπορεί να διαρρεύσει εγκλωβισμένος αέρας

Κατά την αλλαγή ενός θερμοστάτη, ο εγκλωβισμένος αέρας που δημιουργείται αποτελεί την κύρια αιτία θερμικών προβλημάτων στο κύκλωμα ψύξης. Γι' αυτό και συνιστάται γενικά οπωσδήποτε μία προσεκτική εξαέρωση, παραδείγματος χάριν με μία συσκευή εξαέρωσης κενού!
