# Service-Information

## ATE Original TopKit 03.0520-0326.3 System AP Continental / ATE

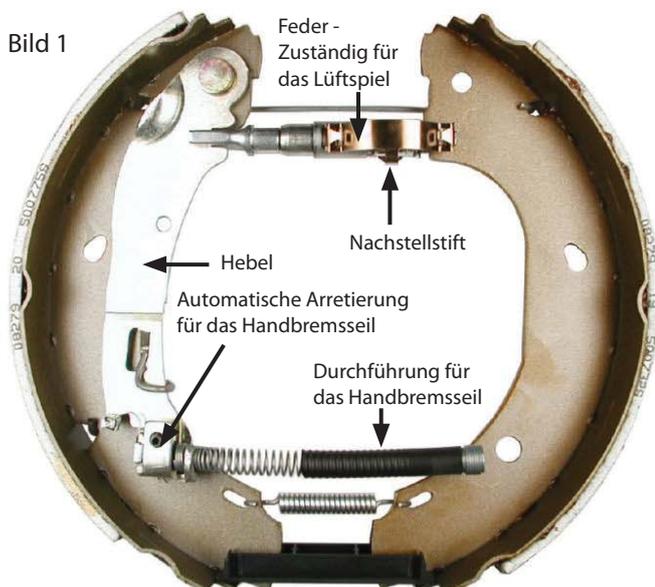
Durch Verschleiß der Bremsbacken wird die Druckstange (Bild 2) automatisch, mittels einem Nachstellstift (Bild 1) und einem Zahnrad, auseinandergeschraubt. Der Nachstellstift verhindert weiterhin ein zurückdrehen des Zahnrades. Hierdurch ist ein fester Abstand zwischen den Bremsbacken und der Bremstrommel, sowie eine automatische Nachstellung des Bremssystems gewährleistet. Um Temperaturschwankungen innerhalb des Bremssystems zu kompensieren, wird ein Bi-Metall Streifen (Bild 2) verbaut. Dieser hat die Aufgabe das Grundluftspiel (ca. 0,1 mm) konstant zu halten.

**Vor der Montage des Handbremsseils ist darauf zu achten, dass das Handbremsseil komplett entspannt ist, damit der Hebel der Handbremsseilaufnahme auf Anschlag innerhalb der Bremsbacke anliegt. Wird dies nicht beachtet, wird die automatische Nachstellung außer Kraft gesetzt, und das Grundluftspiel ist nicht mehr vorhanden.**

**Danach wird das Handbremsseil, entsprechend den Angaben des Fahrzeugherstellers, gespannt und eingestellt (beidseitig).**
