Information for the selection and installation of electric steering systems of the generations 1, 2 & 3 for Audi, Seat, Skoda & Volkswagen applications.

Steering system retrofitting

Tech Tip

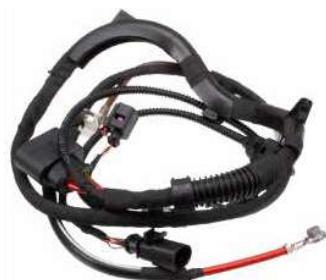
- 1) Un nou arbore de cabluri (**Fig. a**) (În funcție de generația cremalierei și a pinionului supuse modernizării)
- 2) Un nou suport (**Fig. b**) (În funcție de producătorul și modelul vehiculului)
- 3) O nouă consolă (**Fig. c**) (În funcție de producătorul și modelul vehiculului)

Figura a: Arborele de cabluri (2 variante)
