SI 1542

SERVICE INFORMATION

ZAWÓR MOTYLKOWY: USZKODZENIA WSKUTEK KOROZJI

W POJAZDACH BOXER, DAILY, DUCATO, JUMPER

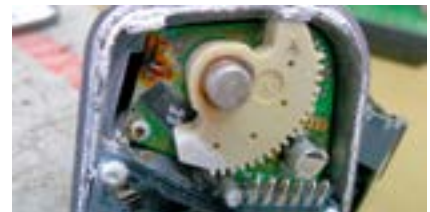
Zawór motylkowy (podkreślony czerwonym kolorem) w komorze silnika pojazdu Iveco Daily 3.0 l

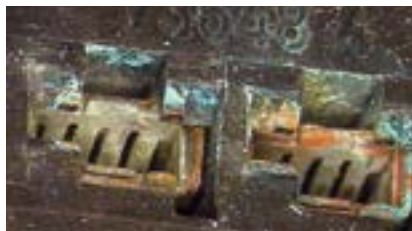
W wymienionych wyżej pojazdach woda lub wilgoć może się dostawać do złącza kabla przyłączeniowego. Woda może spowodować poważne uszkodzenia wewnątrz zaworu motylkowego, a nawet jego całkowite zniszczenie. Sprawdzić, czy wtyk montażowy zaworu motylkowego albo złącze kabla nie wykazują śladów korozji albo wilgoci. W takiej sytuacji należy wymienić zawór motylkowy lub kabel.

Widok wnętrza uszkodzonego zaworu motylkowego

Montowany do roku 2009 zawór motylkowy 7523D można wymienić przy użyciu kabla adaptacyjnego 4.07360.49.0 na zawór motylkowy Pierburg 7.01754.10.0. Kabel adaptacyjny jest wodoszczelny.
