| Transmissie | Koppelingsset | Resetprocedure | Mercedes-Benz Actros

## Resetprocedure voor

### Uitvoering N ° 1. Mercedes-Benz Actros MP2 / MP3 met EPS / EAS (PN: 827.497-827.498)

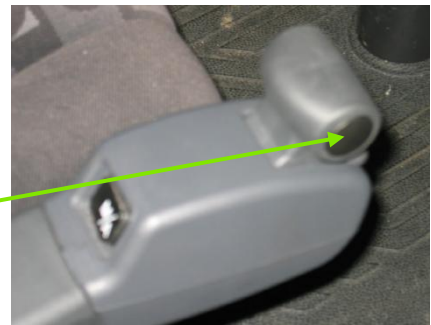
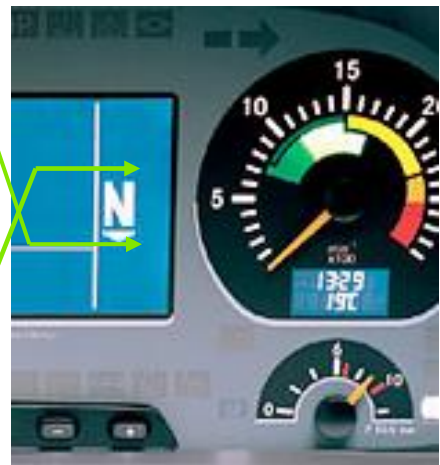
3. Druk met de linkerhand op de rechertoets (neutraal) van de versnellingshendel en houdt ingedrukt tijdens het gehele resetproces.

- ⇒ U hoort een lang signaal
- ⇒ Op het EPS display (op het dashboard) lichten twee pijltjes op, elk afwisselend tweemaal.
- ⇒ Ongeveer 3 seconden nadat het contact is aangezet, voelt u een impuls op de versnellingshendel. (Verwar andere mechanische geluiden niet met het geluid van de versnellingsbak)

7. Op het EPS display licht de letter "N" op
