ContiTech

Retehnologizarea curelelor canelate în V pe motoarele Renault 1.4 /1.6 16 V cu aer condiționat K4J / K4M

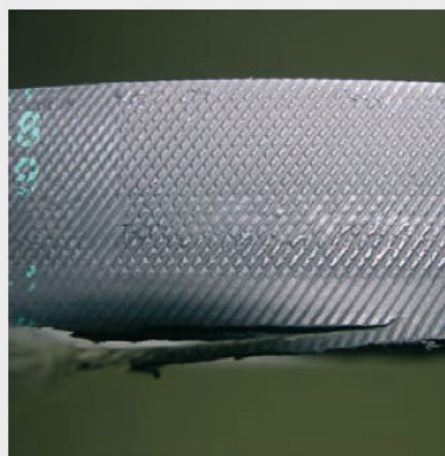
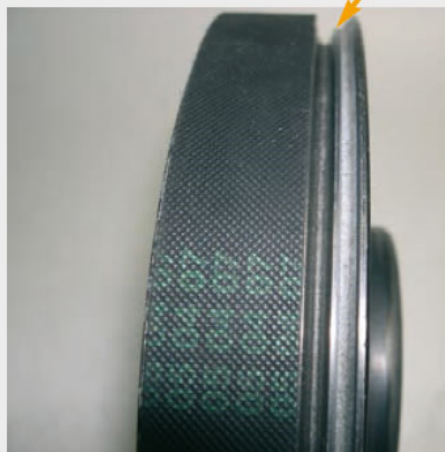
Tipul ce va fi înlocuit

Cureaua este foarte zgomotoasă, se uzează repede și are semne de abraziune. Din cauza oscilațiilor laterale, ansamblul de tensionare, inclusiv canelurile, pot ieși din curea. Dacă rezultatul este alunecarea curelei de distribuție, acest lucru poate deteriora serios motorul.

Cureaua cu nervuri în V din vehiculele mai vechi are șase nervuri (6 PK 1748). Cureaua noua are doar cinci nervuri (5 PK1750) pentru a separa mai mult cureaua de motoare. Conform Renault, noua curea trebuie instalată la scară generală.

Noua curea cu 5 nervuri este așezată doar pe șanțurile exterioare ale roților curelei; șanțul interior este liber pe toate roțile. În acest aranjament, ambreiajul generatorului trebuie verificat pentru a se asigura funcționarea perfectă iar servopompa de direcție trebuie să aibă toleranță axială. (aliniere) Înainte de montarea acestei curele, eliminați abraziunile de pe roți utilizând o perie de sârmă.
