Informaciones *Técnicas*

Instrucciones de montaje para el Kit de correas de distribución CT 1044 K1, p. ej. Audi/ VW/ Skoda/ Seat 1,9 TDI

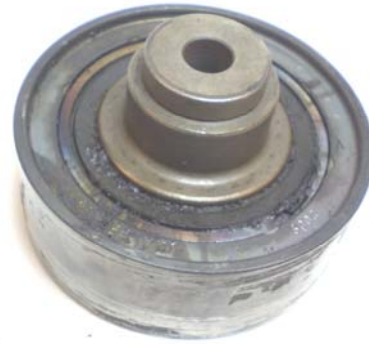
Fig. 1

El rodillo grande de inversión se rompe después de un corto funcionamiento debido al bloqueo del cojinete, lo que puede dañar el motor (fig. 1).

Al ajustar la tensión de la correa de distribución, se debe controlar necesariamente la posición correcta de la marca en el rodillo tensor incluso después de varias rotaciones de la transmisión de la correa. Aquí se debe tener en cuenta que en los rodillos amortiguadores pequeños haya suficiente fuerza de fricción, para que éstos se accionen sin deslizamiento (Fig. 3).

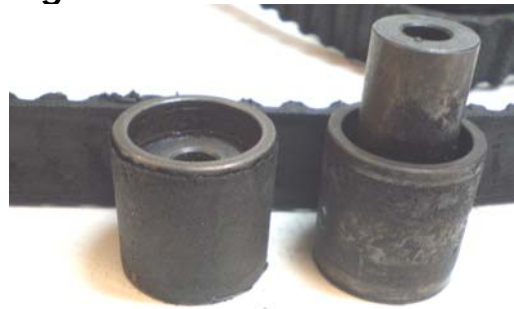
Fig. 2

El dorso de la correa de distribución se ha calentado debido a una insuficiente tensión en los dos rodillos amortiguadores (Fig. 2).
