ContiTech

Promjene na zateznoj remenici CT 1035 K1 / CT 1035 K2 – Renault 1.5 dCi, Nissan 1.5 dCi, Suzuki 1.5 DDIS

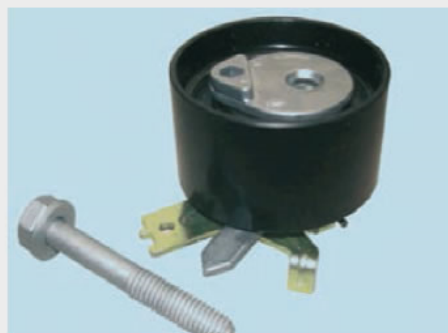
sl. 1

Zatezna remenica koja se isporučuje u kompletu drukčije je izvedena od remenice koja je bila prije montirana na vozilu (**sl.1**).

Prijašnja izvedba

Usprkos drukčijoj izvedbi, zatezna remenica može se koristiti za sva vozila koja su navedena u katalogu.

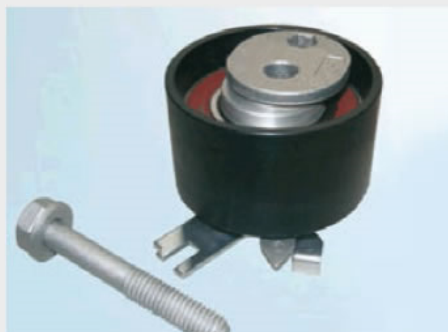
**sl. 2**

Postoji alternativna izvedba (**sl. 2**). Ova izvedba isporučuje se s istim vijkom i može se montirati sukladno podacima koje daje proizvođač vozila.

Alternativna izvedba

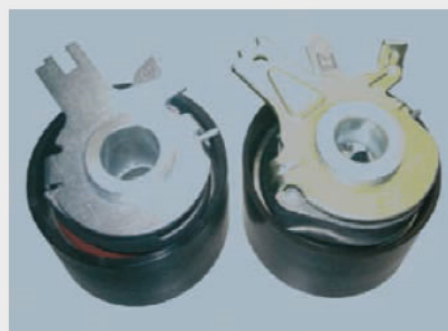
Usporedba osnovnih ploča
