# Technical *Info*

## Zmiana napinacza CT 1035 K1 / CT 1035 K2 – Renault 1,5 dCi Nissan 1,5 dCi, Suzuki 1,5 DDIS

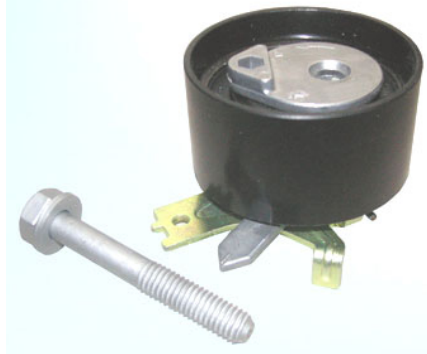
rys. 1  
Dotychczasowa wersja

Napinacz dostarczony w zestawie różni się do napinacza zamontowanego w samochodzie (rys. 1)

Napinacz mimo różnych wersji może być bez ograniczeń stosowany w samochodach wymienionych w katalogu.

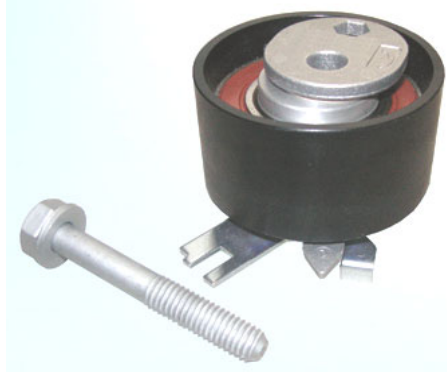
rys. 2  
Alternatywne wykonanie

Istnieje alternatywna wersja (rys. 2)  
Jest ona dostarczana z taką samą śrubą i można ją montować zgodnie z zaleceniami producenta samochodu.

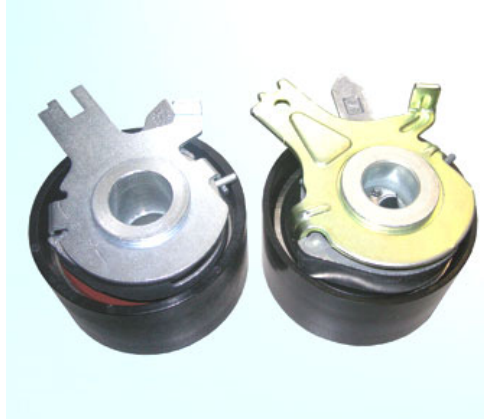
Porównanie, płyta główna
