Technical *Info*

Poprawny montaż napinaczy z zestawów: CT 1038 K1, CT 1034 K1, CT 989 K1 i CT 731 K1

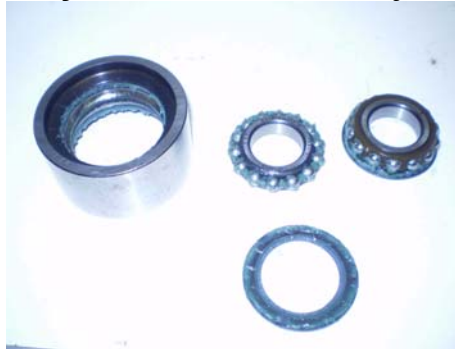
Napinacz dostarczony w zestawie rozpada się po krótkim czasie i prowadzi z reguły do uszkodzenia silnika.

Przyczyną jest błąd ustawienia zbieżności w napędzie pasowym. Obciążenie napinacza jest niecentryczne i po krótkim czasie ulega on uszkodzeniu.

Łożysko rozebrane na części

Decydujące znaczenie dla prawidłowej zbieżności ustawienia jest dokładne czyszczenie uchwytu na napinacz, a następnie sprawdzenie, czy rolka jest osadzona całą powierzchnią na czopie.

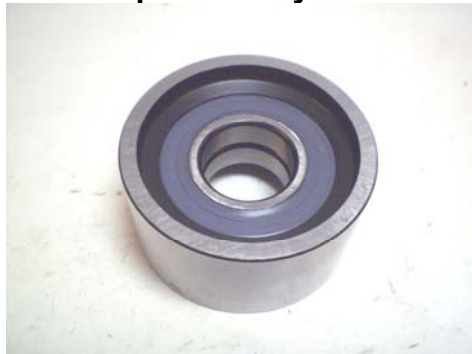
Rolka w prawidłowym stanie

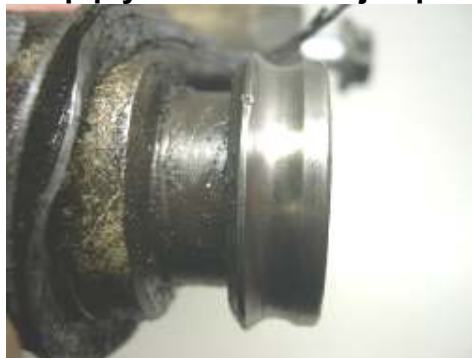
Czop płytki montażowej napinacza
