# Technical *Info*

## Рекомендации по монтажу натяжного ролика: СТ 870 K1, СТ 873 K1, СТ 975 K3 – Opel 1,4/ 1,6/ 1,8/ 2,0-16V

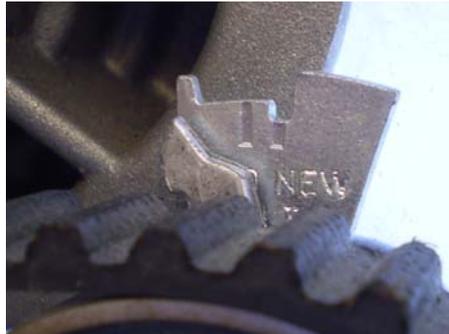
### Указатель расположен слишком низко

Указатель натяжного ролика в холодном состоянии не совпадает больше с маркировкой и после каждого такта операции сгорания ударяет о холодный упор (образование шумов).

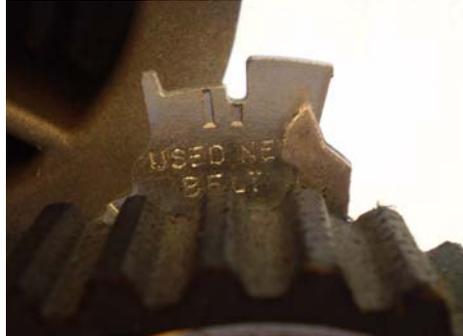
### Положение полного упора

Для натяжения ремня регулировочный эксцентрик следует поворачивать **против часовой стрелки** (влево). Привод зубчатым ремнем необходимо **дважды** прокрутить вручную в состоянии **полностью** натянутого натяжного ролика. И только **после этого** следует производить настройку натяжения путем **вращения вправо эксцентрика** по месту нахождения «новой» («new») маркировки.

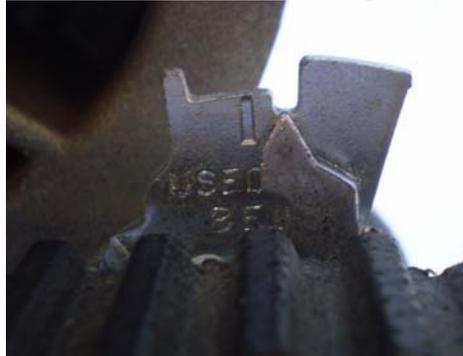
### Окончательная настройка
