### ContiTech

#### Montaža zatezne remenice: CT 887 K1 za Daewoo i Chevrolet 1.4 16V, 1.5 16V, 1.6 16V

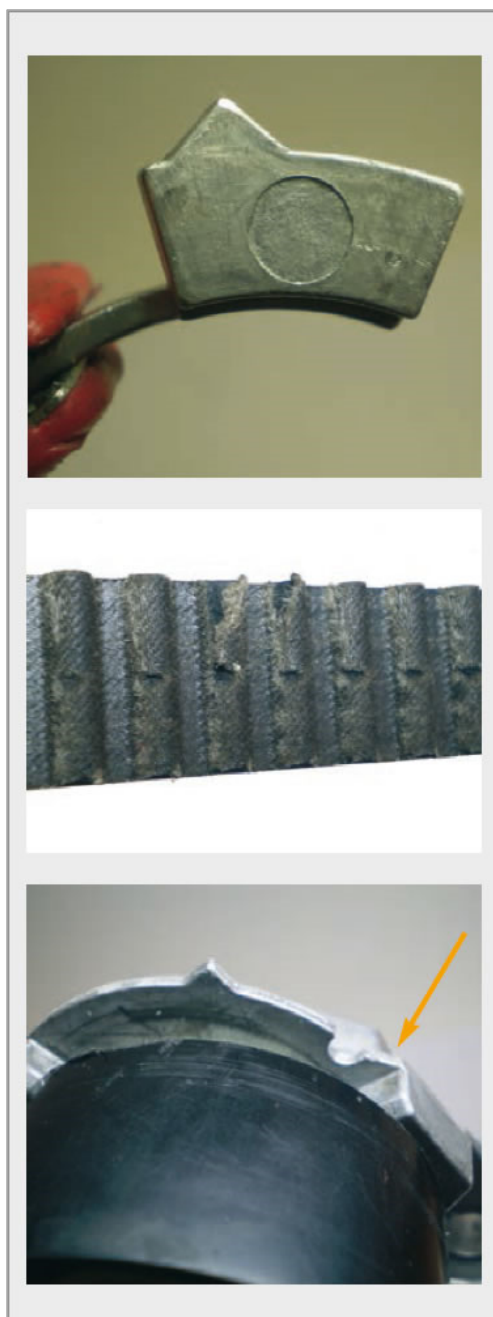
Pokazivač na zateznoj remenici se odlomio za vrijeme montaže i može teško oštetiti remen.

1. Nemogućnost otpuštanja pumpe vode koja se tada koristi za podešavanje zategnutosti kao što je opisano u uputama.
2. Za vrijeme propisane rotacije u dva koraka na motor pri povišenoj napetosti (označavanje rupe na osnovnoj ploči) graničnik je izvrgnut prekomjernom opterećenju i pokretni pokazivač se odlama.

1. Ne zaboravite otpustiti pumpu vode, zaokrenite koristeći odgovarajući OE (J-4249 2) alat i nakon toga izvršite završno stezanje na 8 Nm.

2. Jezičak pokazivača mora biti podešen tako da nije opterećen ni u kojem trenutku. Kada dvaput okrenete motor, oba pokazivača moraju biti besprijekorno međ-usobno poravnati.
