# Technical *Info*

## Указания по монтажу натяжного ролика: СТ 887 K1 для Daewoo и Chevrolet 1,4 16V, 1,5 16V, 1,6 16V

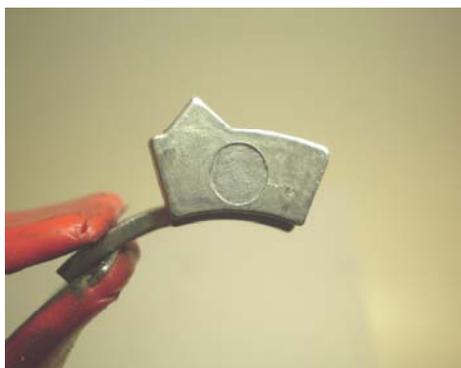
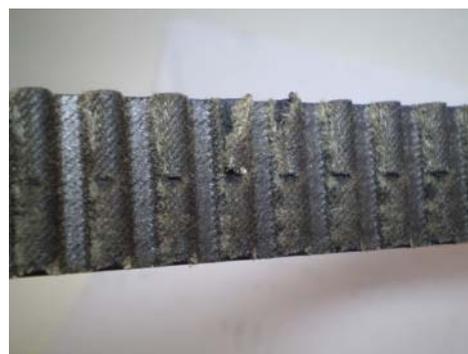
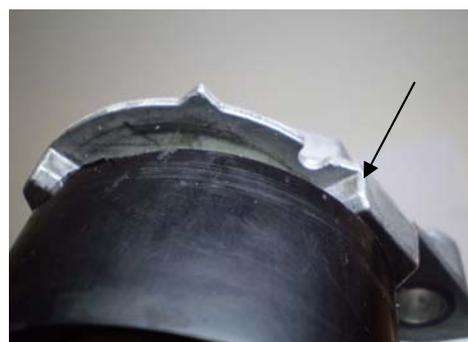
Указатель натяжного ролика отламывается в процессе монтажа и может сильно повредить ремень.

1. Не отсоединен водяной насос, как это требуется согласно инструкции, и не применяется для настройки натяжения.

2. При выполнении согласно предписанию двукратного прокручивания мотора при повышенном натяжении (маркировка с помощью отверстий на подвижной пластине) на упор воздействует слишком высокая нагрузка и подвижный указатель отламывается.

1. Убедитесь в том, что водяной насос отсоединен, после этого с помощью соответствующего инструмента OE (J-4249 2) повернут и затем с усилием в 8 Нм вновь затянут.

2. Язычок указателя должен быть настроен в условиях отсутствия нагрузки в любое время. После двукратного прокручивания мотора оба указателя должны быть установлены так, чтобы они совпадали.
