Technical *Info*

Zestaw z paskiem rozrzędu CT 939 K1- 5 na przykładzie:
VW / Audi 2,4/ 2,5 TDI 5 cyl.

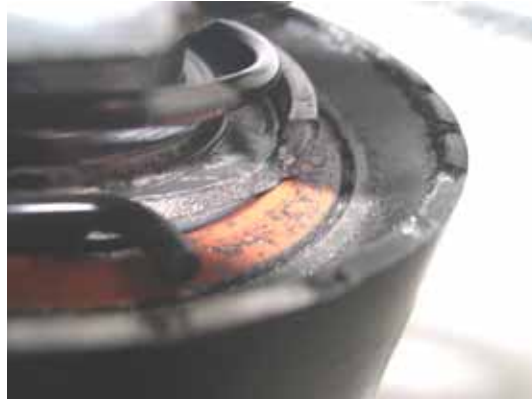
Przy napinaczu ułamał się kawałek odlewu lub pękła sprężyna.
→ pasek przeskoczył lub nie działa napinacz.
(rys.1)

Zanieczyszczenie olejem spowodowało awarię napinacza (za duże oscylacje sprężyny). Należy zawsze sprawdzać i w razie potrzeby wymieniać uszczelki przy wale korbowym i wałku rozrzędu. Ewentualnie należy również wymienić uszczelkę korpusu pompy olejowej.

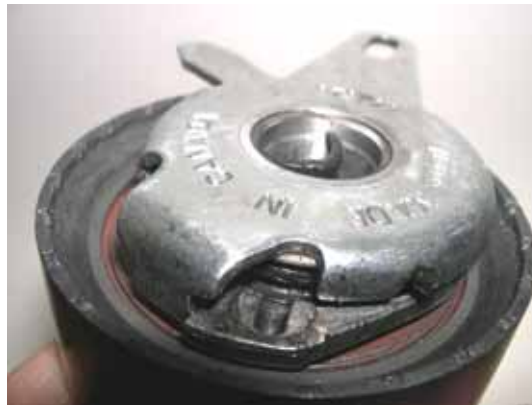
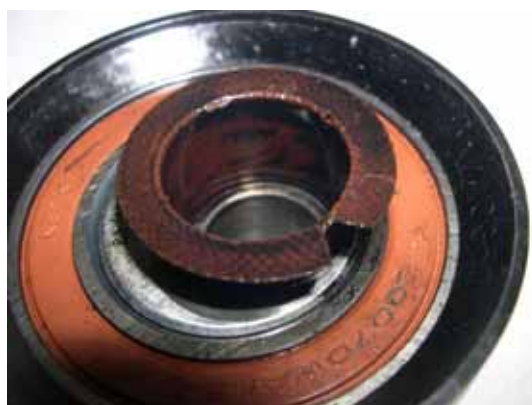
Napinacz jest wyraźnie zanieczyszczony olejem. Pokryta teflonem tarcza ciarna nie działa.
(rys.2/ rys.3)
