# Technical Info

## Dicas de montagem: Renault Mégane Scenic 1,9 dti

O motor do Renault Mégane Scenic 1,9 dti foi montado em grande número. Na identificação do veículo ajuda a placa de características no bloco do motor: F9 Q A 734 pode ler-se ai.

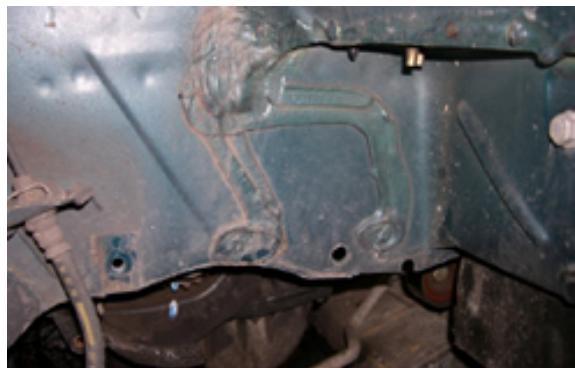
Imagen 1

Logo que o veículo estiver levantado e devidamente seguro, a cobertura inferior direita da cava da roda / cobertura do motor pode ser removida (**imagem 1**).

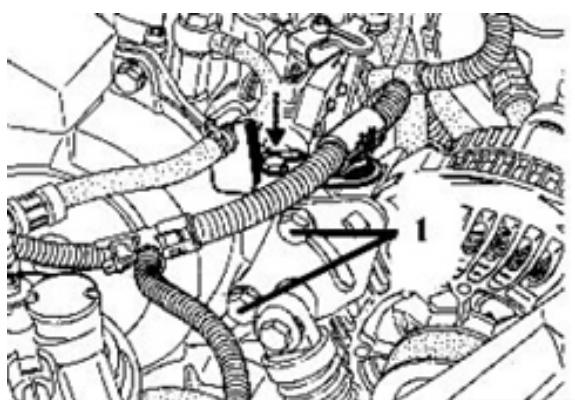
Imagen 2 (Eurotax)

Desaparafusar o tensor da correia trapezoidal dentada e retirar a correia trapezoidal dentada (**imagem 2**).

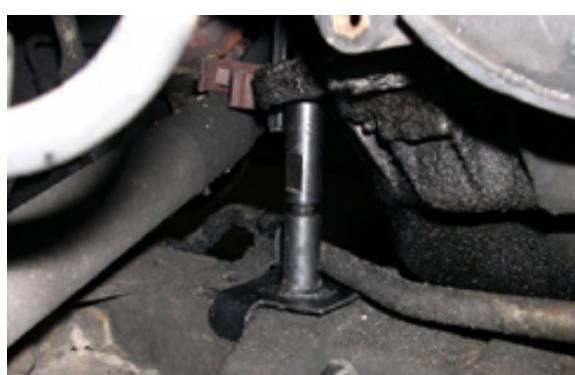
Imagen 3

Agora, o motor é enganchado com a travessa de suporte universal. Ainda melhor é fixar o motor abaixo à direita com uma cavilha de apoio entre o cárter e o corpo do eixo dianteiro. Isto cria mais liberdade de movimentos por cima. (**imagem 3**).

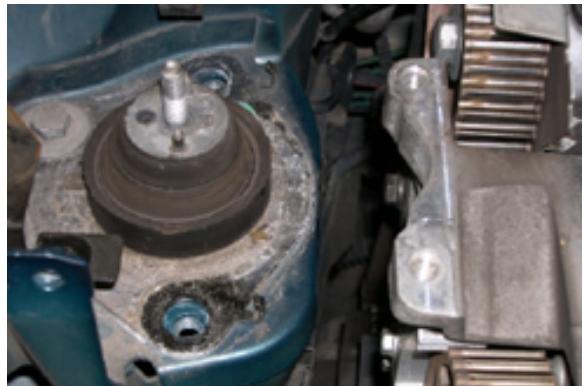
Imagen 4

Só agora o mecânico pode desmontar a chumaceira superior direita do motor. O motor agora não pode bascular para baixo, uma vez que antes foi devidamente escorado (**imagem 4**).

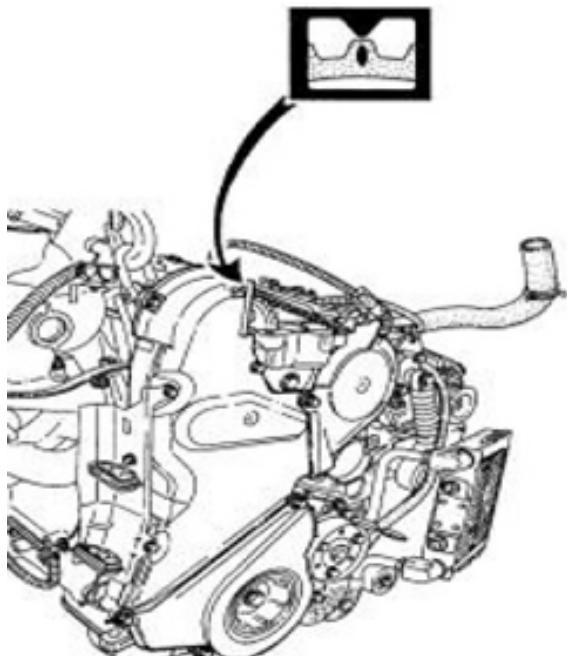
Imagen 5 (Eurotax)

Agora, a cambota é rodada manualmente em direcção da rotação do motor (no presente caso para a direita), até que a marcação do tempo de comando na roda da árvore de cames coincidir com a marcação na cobertura da árvore de cames (**imagem 5**).

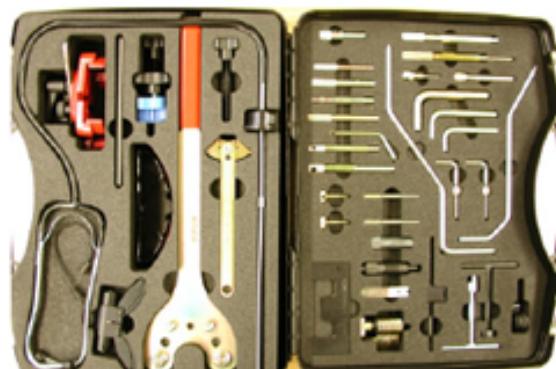
Imagen 6

O volante de disco é bloqueado com a cavilha de alinhar MOT nº 1054. Agora, o mecânico deve verificar o assento correcto da cavilha, tentando rodar o motor à mão. Uma cavilha correspondente encontra-se também na nova mala de ferramentas especiais da ContiTech Power Transmission Group (**imagens 6 + 7**).

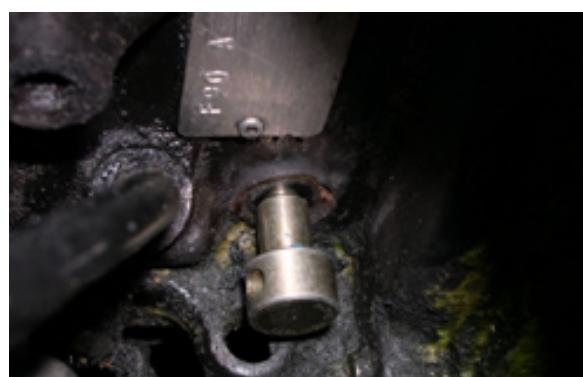
Imagen 7

Agora, deve ser removida a cobertura da transmissão por correia dentada, na parte superior e inferior (**imagem 7**).

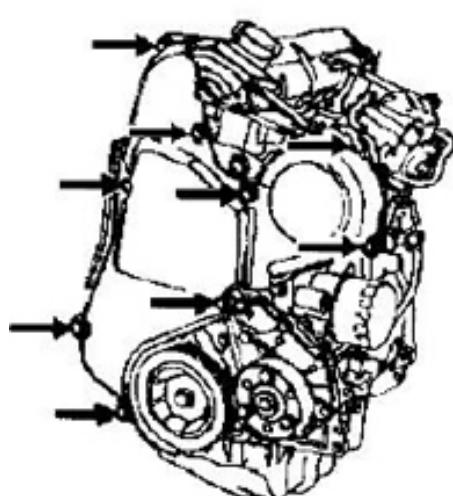
Imagen 8 (Eurotax)

O mecânico desaparafusa o amortecedor e a polia da correia da cambota, removendo-os. Seguidamente, poderá desaparafusar e remover a cobertura inferior e bloquear a roda da bomba de injecção com a ferramenta MOT. 1317 (**imagem 8**).

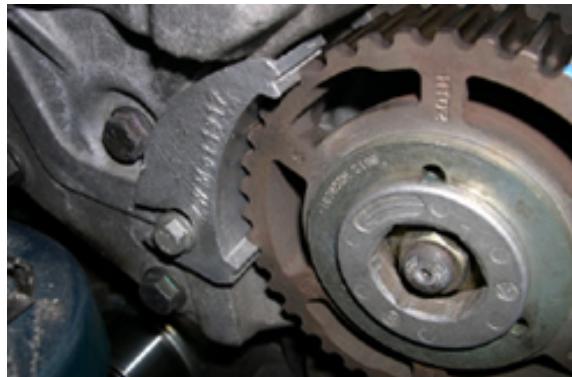
Imagen 9

Agora, desaparafusa a fixação central do rolo tensor, retira a correia dentada e aparaafusa, por trás, um parafuso M6 x 45mm na cobertura até ela ficar em contacto firme. Agora poderá desmontar o rolo tensor. De ajuda para a posterior montagem é uma marcação adicional nas rodas da cambota e da bomba de injecção (**imagens 9+10+11**).

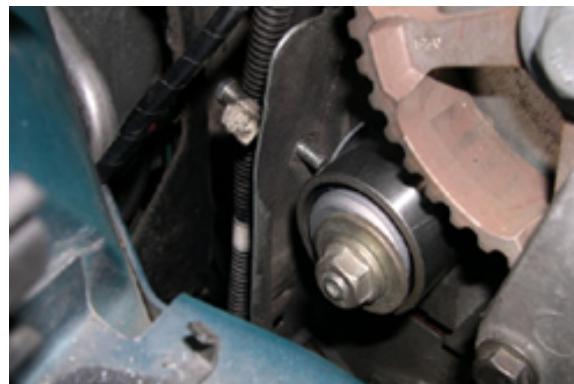
Imagen 12

A polia de desvio pode ser desmontada com a chave de caixa de um quarto de polegada. Se o parafuso estiver emperrado, é obrigatório melhorar o passo de rosca com uma ferramenta de abrir rosca, uma vez que posteriormente na montagem, o parafuso deve ser colocado sem **contacto visual** (**imagem 12**).

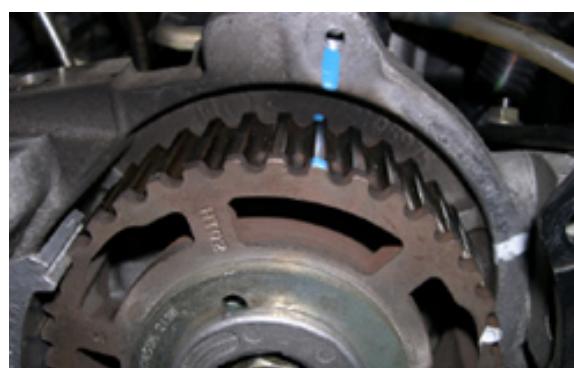
Imagen 11

A montagem agora é efectuada exactamente na ordem inversa à da desmontagem: o novo rolo tensor e a polia de desvio são montados. O suporte do rolo tensor por enquanto só deve ser apertado à mão. Agora, o mecânico coloca a correia dentada tensa, à volta pela esquerda, e alinha os pontos de ignição marcados coincidentes com as marcações (**imagens 10+11+13**).

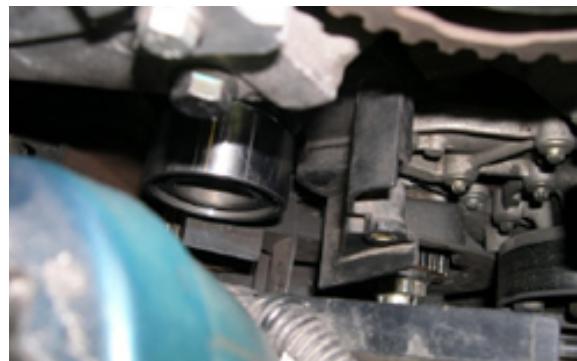
Imagen 14

Também aqui marcar adicionalmente com giz o lado interior junto da marcação da cambota (**imagem 14**).

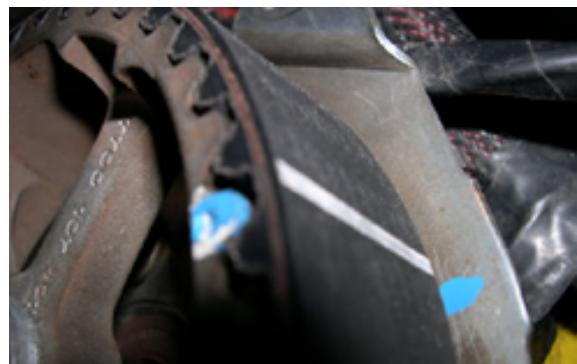
Imagen 15

Agora é montada, consoante as instruções, a cabeça de medição da correia dentada do ContiTech Belt Tension Tester abaixo do rolo tensor e ajustada a tensão da correia dentada (**imagem 15**). O mecânico agora remove a cavilha de fixação e as mordentes de retenção. Seguidamente, a correia dentada é esticada, devagarinho e com o parafuso M6 enfiado por trás, à volta do rolo tensor, até o Belt Tension Tester indicar 42 SEEM.

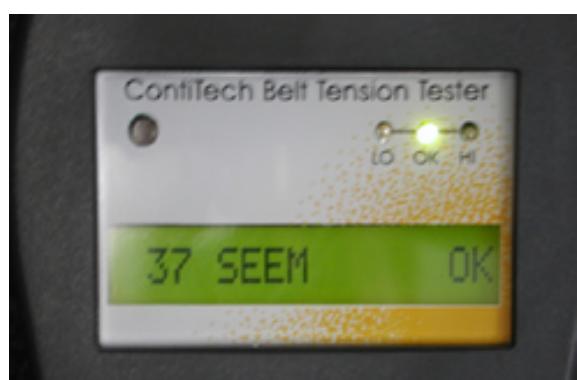
Imagen 16

Seguidamente, a cabeça de medição é retirada e o sistema de transmissão é rodado à mão pelo menos duas vezes. Após uma forte pressão sobre a correia no local de medição, torna-se necessária uma nova medição. O valor obtido agora deve ser 37 SEEM (**imagem 16**).

Se este valor não for atingido, o procedimento tensor deve ser repetido.

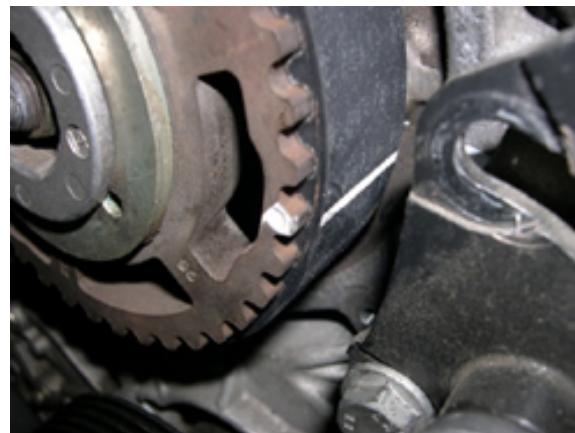
Imagen 17

Com ligeiros movimentos giratórios do sistema de transmissão, mediante uma chave de porcas, as ferramentas, que em parte se encontram sob tensão, podem ser facilmente retiradas (**imagem 17**).

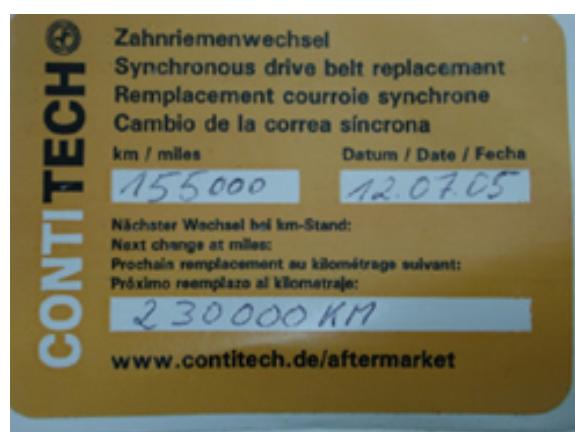
Imagen 18

Agora só falta documentar na cavidade do motor, mediante o autocolante junto, a substituição da correia dentada original da ContiTech (**imagem 18**).
