## Unterschiedliche Spannrollen je nach Bauform des Kurbelwellenantriebsrades (rund/ oval)

Diverse Ford/ PSA/ Volvo 1.6L Diesel, Artikel-Nr. CT1162K2/ K3/ K4 und WP2/ WP3/ WP4

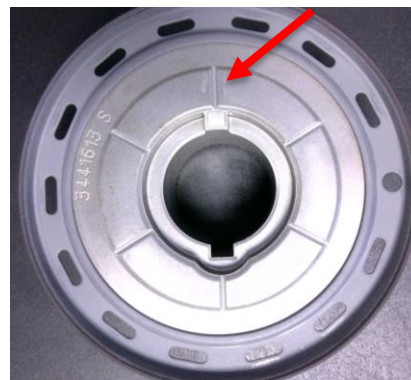
**Abb.2**

Rundes Antriebsrad

Die Spannrollen unterscheiden sich durch die Federrate der verbauten Spannfeder. Diese muss zu dem werkseitig verbauten Kurbelwellenantriebsrad passen. Der Fahrzeughersteller hat bei neueren Baujahren einen optimierten Steuertrieb mit einem sogenannten Ovalrad eingeführt. Welche Ausführung des Antriebsrades verbaut ist, ist optisch nicht sofort erkennbar. Zur Überprüfung muss das Antriebsrad demontiert und überprüft werden, ob sich auf der Rückseite eine Bohrung befindet (**Abb.2 und 3**).

Für das Kurbelwellenrad ohne Bohrung (Bauform rund, **Abb.2**) wird in jedem Fall das Zahnriemen Kit CT1162K2/ WP2 mit Spannrolle V56664 verwendet. Für das Kurbelwellenrad mit Bohrung (Bauform oval, **Abb.3**) wird **entweder** das Kit CT1162K3/ WP3 mit Spannrolle V56675 **oder** das Kit CT1162K4/ WP4 mit Spannrolle V56676 benötigt (falls dem Fahrzeug beide Kits zugeordnet sind, ist die Baujahresabgrenzung ausschlaggebend – sicherheitshalber Teilenummer der ausgebauten Spannrolle gegenprüfen).

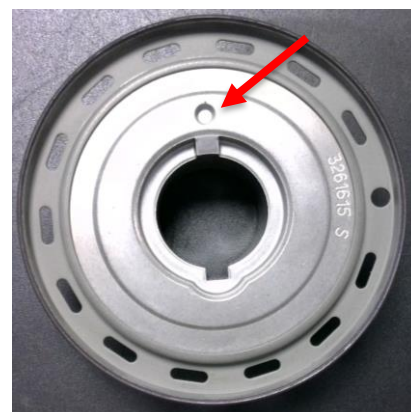
**Abb.3**

Ovales Antriebsrad
