Verschillende spanrollen, afhankelijk van de vorm van het aandrijf wiel van de krukas (rond/ovaal)

Verschillende Ford/PPE/Volvo 1.6L diesel, art. nr. CT1162K2/ K3/ K4 and WP2/ WP3/ WP4

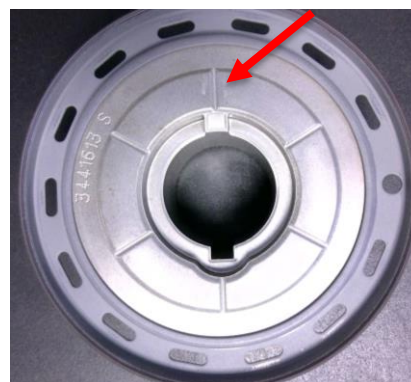
Fig. 2

Rond aandrijf wiel

De spanrollen variëren wat betreft de veerconstante van de gemonteerde spanveer. Deze moet overeenkomen met het in de fabriek gemonteerde aandrijf wiel van de krukas. In recentere bouwjaar heeft de voertuigfabrikant een geoptimaliseerde regelaandrijving ingevoerd met een zogeheten ovaal wiel. Het ontwerp van het geïnstalleerde aandrijf wiel kan niet direct worden gezien. Om het aandrijf wiel te controleren, moet het worden verwijderd en moet worden nagegaan of er aan de achterzijde een gat zit (**fig. 2 en 3**).

De CT1162K2/WP2 tandriemset met spanrol V56664 wordt altijd gebruikt voor het krukas wiel zonder gat (ronde vorm, **fig. 2**). Voor het krukas wiel met een gat (ovale vorm, **fig. 3**) is ofwel de CT1162K3/ WP3 kit met V56675 spanrol ofwel de CT1162K4/ WP4 kit met V56676 spanrol nodig (als het voertuig beide kits toegewezen krijgt, is het bouwjaar doorslaggevend - controleer voor de zekerheid het onderdeelnummer van de verwijderde spanrol).

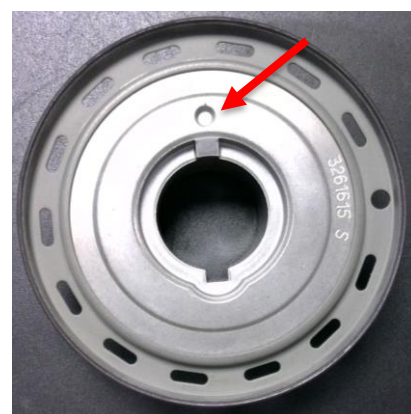
Fig. 3

Ovaal aandrijf wiel
