Olika spännrullar, beroende på utformningen av vevaxelns drivhjul (rund/oval)

Olika Ford/PPE/Volvo 1.6 I diesel, artikelnr CT1162K2/K3/K4 och WP2/WP3/WP4

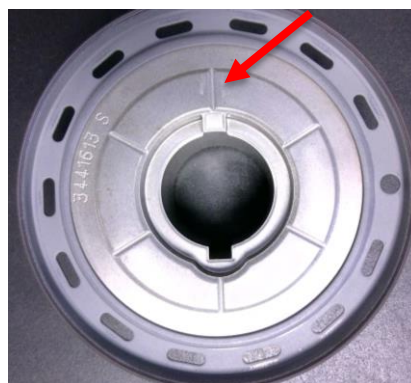
Bild 2

Spännrullarna har olika fjäderkrafter för den monterade spännfjädern. Den måste stämma överens med vevaxelns fabriksmonterade drivhjul. För senare tillverkningsår har fordonstillverkaren introducerat en med mer optimerad kontroll med hjälp av ett s.k. ovalt hjul. Det monterade drivhjulets utformning är inte direkt synlig. För att verifiera drivhjulet måste det demonteras och kontrolleras för att se om det finns ett hål på baksidan (**bild 2 och 3**).

Runt drivhjul

CT1162K2/WP2 kamremssats med V56664 spännrulle används alltid för vevaxelhjulet utan hål (rund design, **bild 2**). För vevaxelhjulet med ett hål (oval form, **bild 3**), krävs **antingen** satsen CT1162K3/WP3 med V56675 spännrulle **eller** satsen CT1162K4/WP4 med V56676 spännrulle (om fordonet har båda satserna är tillverkningsåret avgörande – kontrollera artikelnumret på demonterade spännrullen för att vara på den säkra sidan).

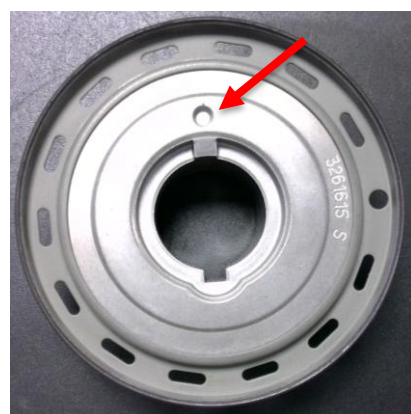
Bild 3

Ovalt drivhjul
