Krank mili tahrik dişlisi yapı şekline (yuvarlak/oval) göre farklı gergi rulmanları

Çeşitli Ford / PSA / Volvo 1.6L dizel araçlar, Ürün No. CT1162K2/ K3/ K4 ve WP2/ WP3/ WP4

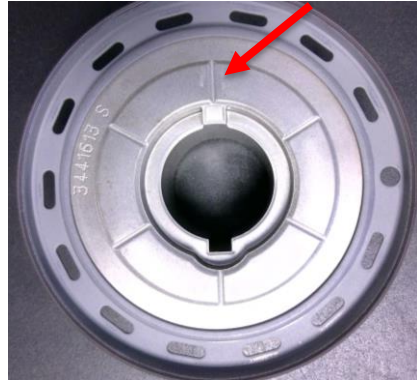
Şek. 2

Gergi rulmanları arasındaki fark takılı olan gergi yaylarının yaylanma oranıdır. Bu oran fabrikada monte edilen krank mili tahrik dişlisine uygun olmalıdır. Araç üreticisi, yeni modellerle birlikte oval dişliye sahip optimize edilmiş bir triger tahriki piyasaya sürmüştür. Hangi tahrik dişlisi modelinin takılı olduğu görsel özelliklerden hemen anlaşılabilir. Bunu kontrol etmek için tahrik dişlisi sökülmesi ve arka tarafında bir delik olup olmadığı kontrol edilmelidir (**Şek. 2 ve 3**).

Yuvarlak tahrik dişlisi

Deliksiz krank mili dişlisi (yuvarlak tasarım, **Şek. 2**) için her zaman V56664 gergi rulmanlı CT1162K2/ WP2 triger kayışı seti kullanılır. **Delikli** krank mili dişlisi (oval tasarım, **Şek. 3**) için ise **ya** V56675 gergi rulmanlı CT1162K3/ WP3 seti **ya da** V56676 gergi rulmanlı CT1162K4/ WP4 seti kullanılmalıdır (araç için her iki setin de kullanılabileceği belirtilmişse üretim yılı sınırlamasına bakılmalıdır - emin olmak amacıyla sökülen gergi rulmanının parça numarası ile karşılaştırın).

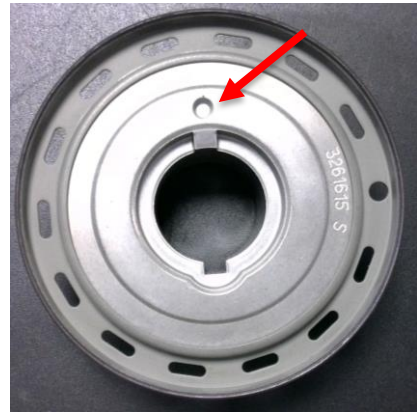
Şek. 3

Oval tahrik dişlisi
