## Hammashihnasta tulevat äänet

CT1134, CT1139, ja kaikki vastaavat sarjat Audille, Seatile, Skodalle ja VW:lle.  
Eri malleja 1,2–2,0L TDI Common Rail, EA189

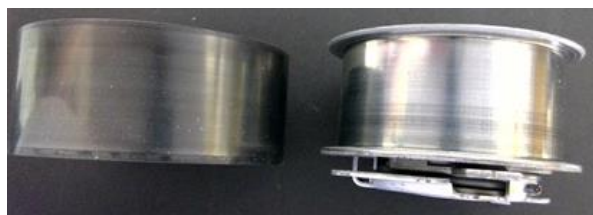
Kuva 2

Kun hammashihnaa kiristetään, eivät ainoastaan akselien merkinnät (kuvat 4, 5 ja 6) ole ratkaisevia, vaan lisäksi nokka-akselin hihnapyörä ja korkeapainepumpun hihnapyörä on vapautettava (kuvat 4 ja 5). Jos näin ei tehdä, hihnan kireys ei jakaudu tasaisesti koko hihnalle. Rullat aiheuttavat näin ollen ääniä, jotka johtuvat sallittua suuremmasta kosketuspaineesta, ja laakerit vaurioituvat nopeasti. Tämän virheen selvästi tunnistettavia piirteitä ovat hammashihnan taustan kulunut pinta (kuva 1), rullien pintojen rasisusjäljet (kuva 2) tai rullaan kertyvä hihnamateriaali (kuva 3).

Kiristysmenettely on suoritettava valmistajan ohjeiden mukaisesti. Nokka-akselin hihnapyörä ja korkeapainepumpun pyörä on vapautettava (kuvat 4 ja 5), jotta jännitys jakautuu koko hihnaan.
