## Шум от ременного привода ГРМ, порвался ремень ГРМ, повреждение двигателя. СТ1078K1, СТ1178K1 для Opel/Vauxhall/Chevrolet 1.7D/CDTI (A17 DT/DTC/DTE/DTF/DTI DTJ/DTR/DTS, Z17 DTJ/DTR)

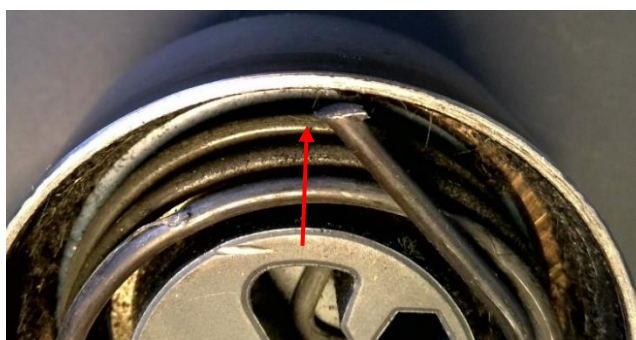
Шум от ременного привода ГРМ. Ремень ГРМ «скачет» или рвется. Один край ремня ГРМ изношен по всей длине. Натяжная пружина ролика натяжителя изношена частично или полностью.

Убедитесь в том, что вся контактная поверхность ровно прилегает к блоку цилиндров, и что натяжная пружина расположена правильно, а также следуйте инструкциям производителя автомобиля по установке.

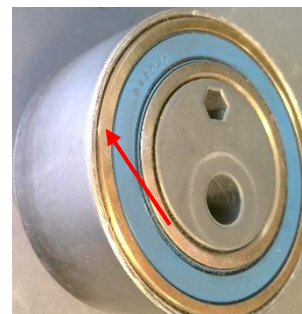
Контактная поверхность ролика натяжителя не была прижата к блоку двигателя во время установки, в результате чего натяжная пружина застряла между натяжным шкивом и блоком цилиндров. Затем крепление ролика стало наклонным при затяжке болта. Это приводит к тому, что ремень ГРМ смещается вбок во время работы, что приводит к несоосности. Ременной привод подвергается чрезмерным нагрузкам и сильно нагревается. В результате этого обойма шарикоподшипника может отколоться и начать стачивать натяжную пружину или даже сточить ее полностью.
