Germe kasnağının hareket kılıfı kaymıştır.

Opel/Vauxhall/Chevrolet 1.7D/CDTI için CT1078K1, CT1178K1

(A17 DT/DTC/DTE/DTF/DTI/DTJ/DTL/DTN/DTR/DTS, Z17 DT/DTH/DTL/DTJ/DTR, LKR, LUD)

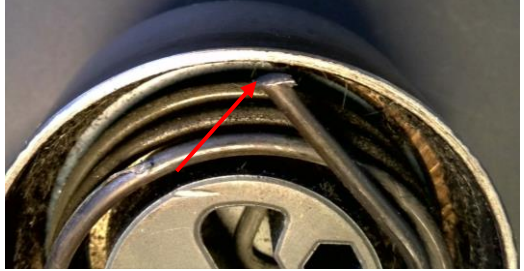
Şek. B

Bir dişli kayış kenarı (**Şekil A**) çevresinde taşlanmıştır. Germe kasnağının germe yayı (**Şekil B**) üzerinde veya içinden taşlanmıştır.

Aşırı ısınma nedeniyle gergi kasnağının hareket kılıfı ayrılır ve bilyalı rulman (**Şekil C**) üzerinde kayar. Daha sonra, gergi yayı (**Şekil B**) üzerinde veya aracılığıyla taşlanır.

Germe kasnağının motor koduna bağlı olarak OT'den önce son olarak 0° veya 60° sıkıldığından emin olunmalıdır. Araç üreticisinin montaj talimatlarına uyun!
