Melua hammashihnakäytöstä, hammashihna hyppää tai on repeytynyt, moottorivaurio. Jakopään hihnasarjat CT1168K1/K2/WP1/WP2/K6PRO/WP8PRO. VW, Audi, Seat, Skoda 1.4–2.0 TDI common rail, EA288

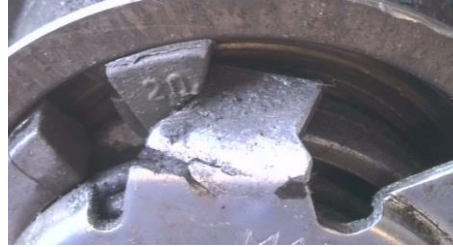
Kuva A

Hammashihnakäyttö on meluista, hammashihna hyppää tai repeytyy, kiristinrullan rajoitinkieleke haljennut tai murtunut irti (**kuva A**). Merkkejä suuresta pintakuormituksesta hihnan taustapuolella (**kuva B**) ja hihnapyörien vierintäpinnoilla. Vialliset/tukkeutuneet hihnapyörän laakerit.

Tämä johtaa kiristinrullan epänormaaliin värähtelyyn ja hihnakäytön liian suuriin kiristystasoihin. Tämän seurauksena hihnakäyttö ylikuumenee ja alkaa pitää ääntä. Toistuva isku rajoitinpintaan aiheuttaa rajoitinkielekkeen rikkoutumisen (**kuva A**).

Tee kiristys/asennus ajoneuvon valmistajan ohjeiden mukaisesti.

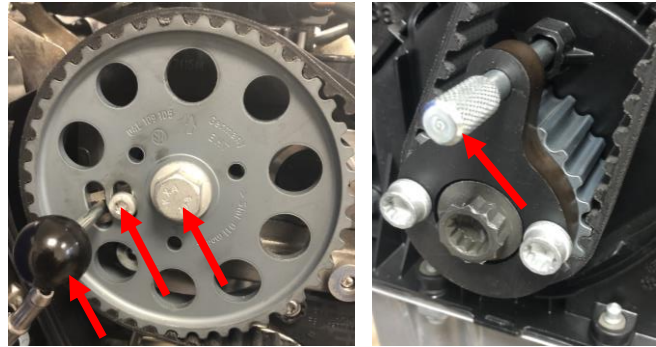
Kuva C

Hammashihnakäyttöä kiristettäessä on tärkeää paitsi lukita akselit tapeilla myös löysätä nokka-akselin ja korkeapainepumpun hammaspyörää (**kuvat C ja D**). Lisäksi on varmistettava, että korkeapainepumpun hammaspyörä on oikeassa asennossa (**kuva D**). Jos näin ei tehdä, hihnan kireys ei jakaudu koko tasaisesti hihnalle.
