**Geluid van de distributieriemaandrijving, distributieriem breekt of is gescheurd, motorschade. Distributieriemsets CT1168K1/K2/WP1/WP2/K6PRO/WP8PRO. VW, Audi, Seat, Skoda 1.4–2.0 TDI common-rail, EA288**

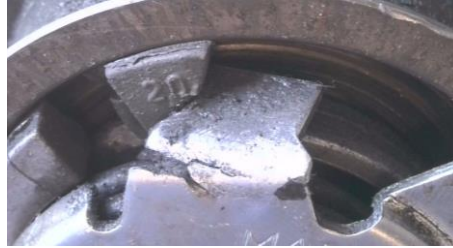
**Fig. A**

Geluid van de distributieriemaandrijving, distributieriem breekt of is gescheurd, stopeindlip op spanrol gebarsten of afgebroken (**Fig. A**). Tekenen van hoge oppervlaktebelasting op de achterkant van de riem (**Fig. B**) en op de loopvlakken van de poelies. Defecte/geblokkeerde poelielagers.

Bij het spannen van de tandriemaandrijving is het niet alleen belangrijk om de assen vast te zetten, maar ook om het nokkenastandwiel en het hogedrukpomptandwiel los te maken (**Fig. C en D**). Bovendien moet ervoor worden gezorgd dat het tandwiel van de hogedrukpomp correct is geplaatst (**Fig. C**). Als dit niet gebeurt, wordt de riemspanning niet over de gehele riemaandrijving verdeeld. Dit leidt tot abnormale trillingen van de spanrol en ontoelaatbare spanningen in de riemaandrijving. De riemaandrijving raakt daardoor oververhit en begint geluiden te maken. Een terugkerende botsing met het aanslagvlak zorgt ervoor dat de aanslaglip/stopeindlip breekt (**Fig. A**).

Voer het spannen/monteren uit volgens de instructies van de voertuigfabrikant.
