**Hałas z napędu paska rozrządu, pasek rozrządu przeskakuje lub jest uszkodzony, uszkodzenie silnika.  
Zestawy paska rozrządu CT1168K1/K2/WP1/WP2/K6PRO/WP8PRO.  
VW, Audi, Seat, Skoda 1.4–2.0 TDI common rail, EA288**

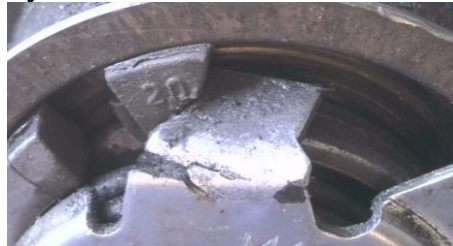
**Rys. A**

Hałas wydobywający się z napędu paska rozrządu. Pasek rozrządu przeskakuje lub jest uszkodzony. Ogranicznik w rolce napinającej jest pęknięty lub zerwany (**Rys. A**). Ślady napięcia widoczne na części grzbietowej paska (**Rys. B**) oraz na powierzchni bieżni rolki. Łożysko kulkowe rolki nie pracuje prawidłowo/jest zablokowane.

Prowadzi to do powstania nadmiernych oscylacji/wahnięć rolki napinającej i niedopuszczalnych poziomów napięcia w napędzie pasowym. W rezultacie napęd pasowy przegrzewa się i zaczyna hałasować. Często powtarzający się kontakt ogranicznika ze zderzakiem powoduje zerwanie ogranicznika (**Rys. A**).

Pamiętaj, aby w czasie zakładania/napinania paska postępować zgodnie z instrukcjami montażu producenta pojazdu.

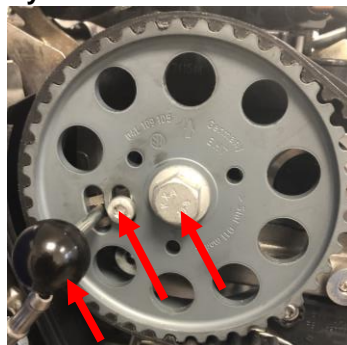
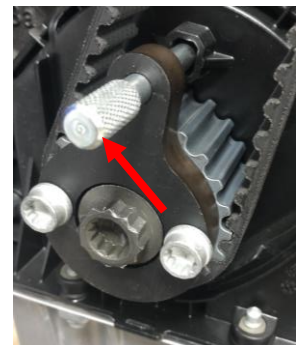
**Rys. C**

Podczas napinania paska rozrządu, nie tylko musimy zablokować wałki pinami, lecz także najpierw należy poluzować koła zębate wałków rozrządu i pompy wysokociśnieniowej (**Rys. C i D**). Dodatkowo koło zębate pompy wysokociśnieniowej musi znajdować się w odpowiednim położeniu (**Rys. D**). Jeżeli nie zostanie to zrobione, napięcie paska nie rozłoży się równomiernie w całym napędzie rozrządu.
