Vervanging van de bouten V49041/MS02 voor de poelies VD1080/1095/1129/1201 en distributieriemsets CT1140K1/K2/WP1/WP2, CT1110K1/K2/WP1, CT1138K1/WP1, CT1142K1/WP1

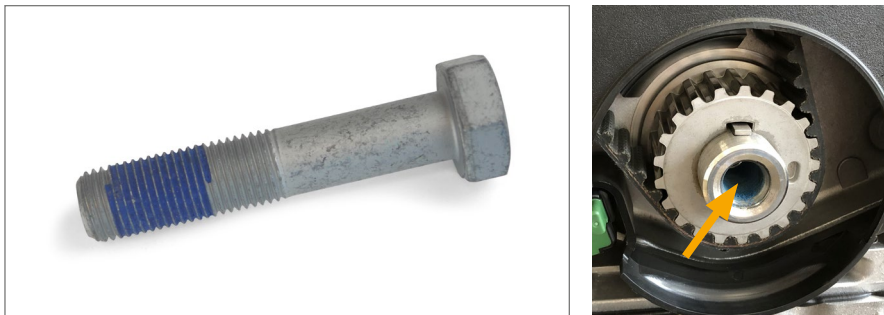
De borgvloeistof die op de schroefdraad van de bout wordt aangebracht, kan zich ophopen in de schroefdraad van de krukas, waardoor het uiterst moeilijk wordt om bouten los te maken en vast te zetten. Hierdoor kan de bout breken.

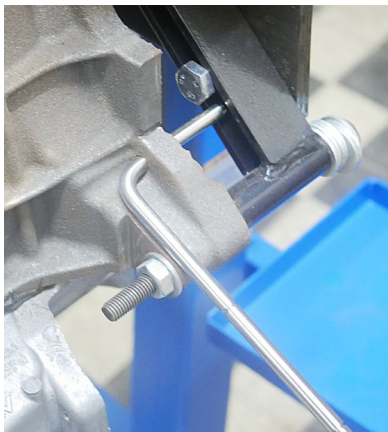
0188-X

Voor het losdraaien of vastzetten van bouten mag geen slagmoersleutel worden gebruikt. Het gebruik van een slagmoersleutel verhoogt het risico op breken van de bout. Vergrendel het vliegwiel met het speciaal daarvoor bestemde gereedschap.
